VISTORIA CAUTELAR

Super Visão Vistorias Automotivas

NO. LAUDO:	[redacted]
DATA DE VISTORIA:	17/09/2026 17:34
UNIDADE:	VILA PRUDENTE
PRESTADOR DE SERVIÇO:	KOIKE E MATSUMURA PERICIAS E VISTORIAS S/S LTDA -ME
CNPJ:	08627443000119
CLIENTE CONTRATANTE:	BRENOS MULTIMARCAS

MARCA:	VOLKSWAGEN
MODELO:	VW JETTA TL AC
COR:	PRETA
ANO FABRICAÇÃO:	2015
ANO MODELO:	2015
PLACA:	[redacted]
RENAVAM:	
KM:	104023
COMBUSTÍVEL:	FLEX

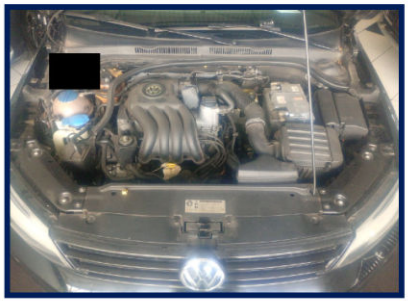
Câmbio

NUMERAÇÃO OBSTRUÍDA (ITEM EXCLUÍDO DO PARECER)

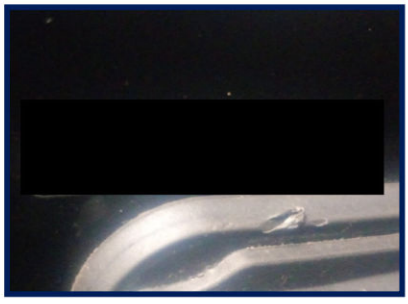
Gravação do vidro

PARABRISA :	GRAVAÇÃO NÃO ORIGINAL / COINCIDE COM O CHASSI
PORTA DIANTE. ESQ. :	GRAVAÇÃO ORIGINAL / COINCIDE COM O CHASSI
PORTA TRAS. ESQ / LAT TRAS. ESQ. :	GRAVAÇÃO ORIGINAL / COINCIDE COM O CHASSI
VIGIA TRASEIRO. :	GRAVAÇÃO ORIGINAL / COINCIDE COM O CHASSI
PORTA TRAS. DIR / LAT TRAS. DIR. :	GRAVAÇÃO ORIGINAL / COINCIDE COM O CHASSI
