Laudo Cautelar

Auto Vistoria São José

[redacted] **Marca:** TOYOTA **Modelo:** CCROSS GRS **Tipo:** UTILITARIO

Fabricação/Modelo: 2022 / 2023 **Quilometragem:** Não informado **Cidade:** SAO JOSE **UF Atual:** SC

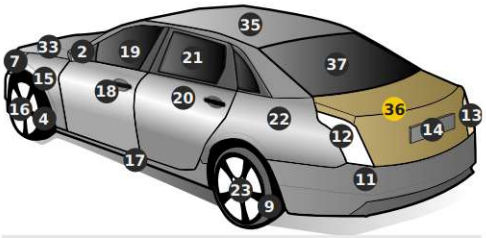
OBSERVAÇÕES ADICIONADAS (EXTERNO)

36 Tampa traseira porta-malas *– reparo de funilaria e pintura*
