VISTORIA CAUTELAR

Placa: [redacted]	Cor: **VERMELHA**	Ano de fabricação: **2017**	Data da vistoria: **28/08/2026**
		UF: **MG**	Capacidade:	Ano do modelo: **2017**	Fabricante: **I**
Modelo: **FIAT 500 CULT**	Combustível: **ALCOOL/GASOLINA**	Km: **89050**	Renavam: [redacted]	Câmbio:	Motor:
Chassi: [redacted]	Vistoriador:			Unidade:

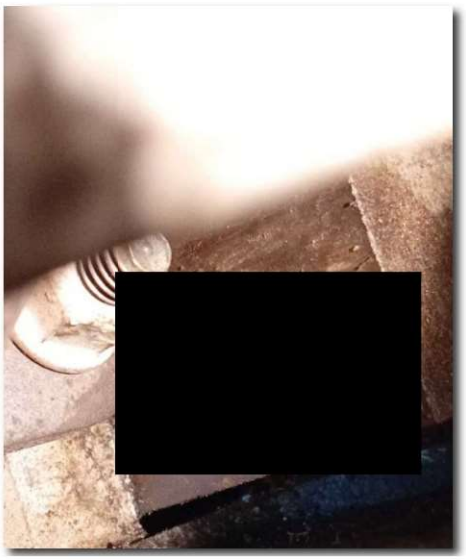
- **Chassi** - Gravação sem vestígios aparentes de adulteração e dentro dos padrões do fabricante.
