CAUTELAR AUTO VISÃO

Laudo [redacted]
Data: 21/07/2026

Marca: I
Modelo: VW JETTA HL AE
Ano Fab. / Modelo: 2017 / 2018
Cor: PRETA
Placa: [redacted]
Município: LEME-SP
Combustível: GASOLINA
KM: 137.312

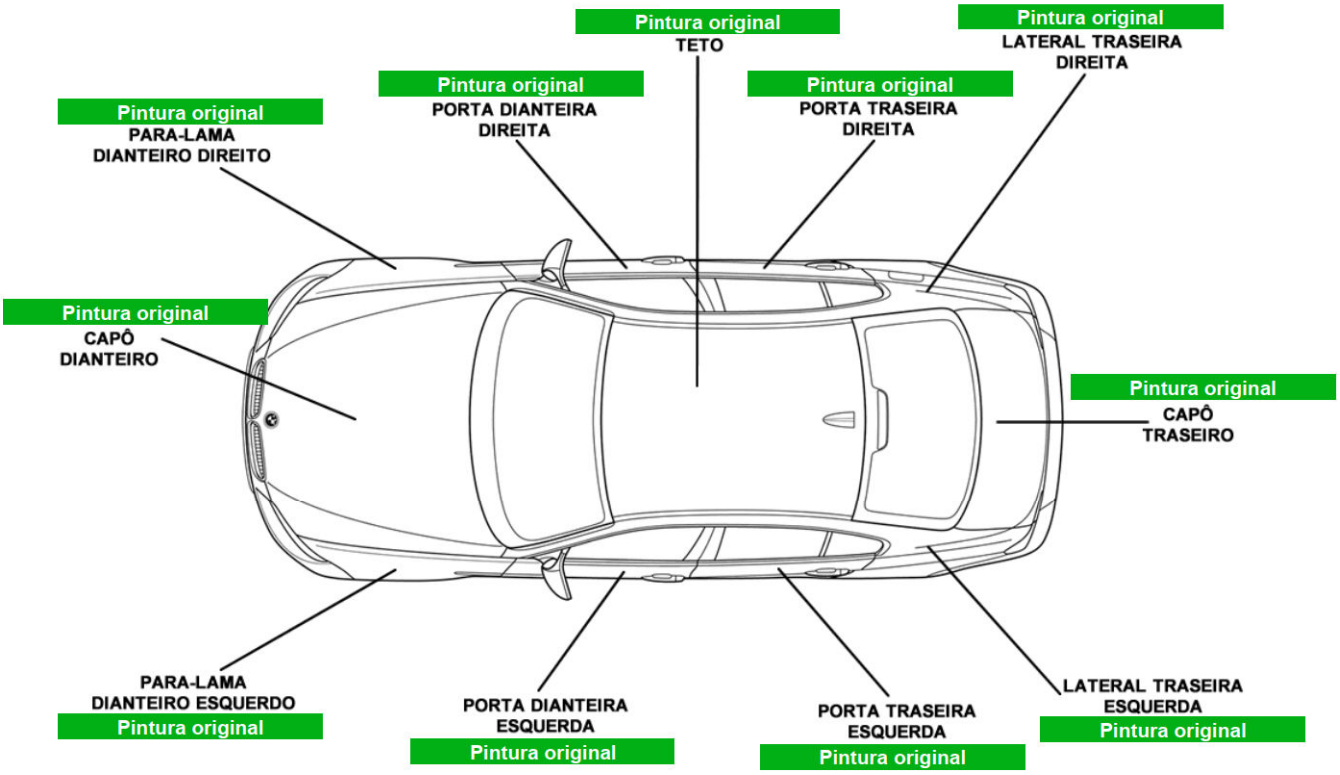
Análise de pintura

*Análise de pintura realizada por aparelho com certificado de calibração. Aparelho este que utiliza o princípio de indução eletromagnética para fornecer leituras confiáveis da espessura, e a unidade de medida o mícron.

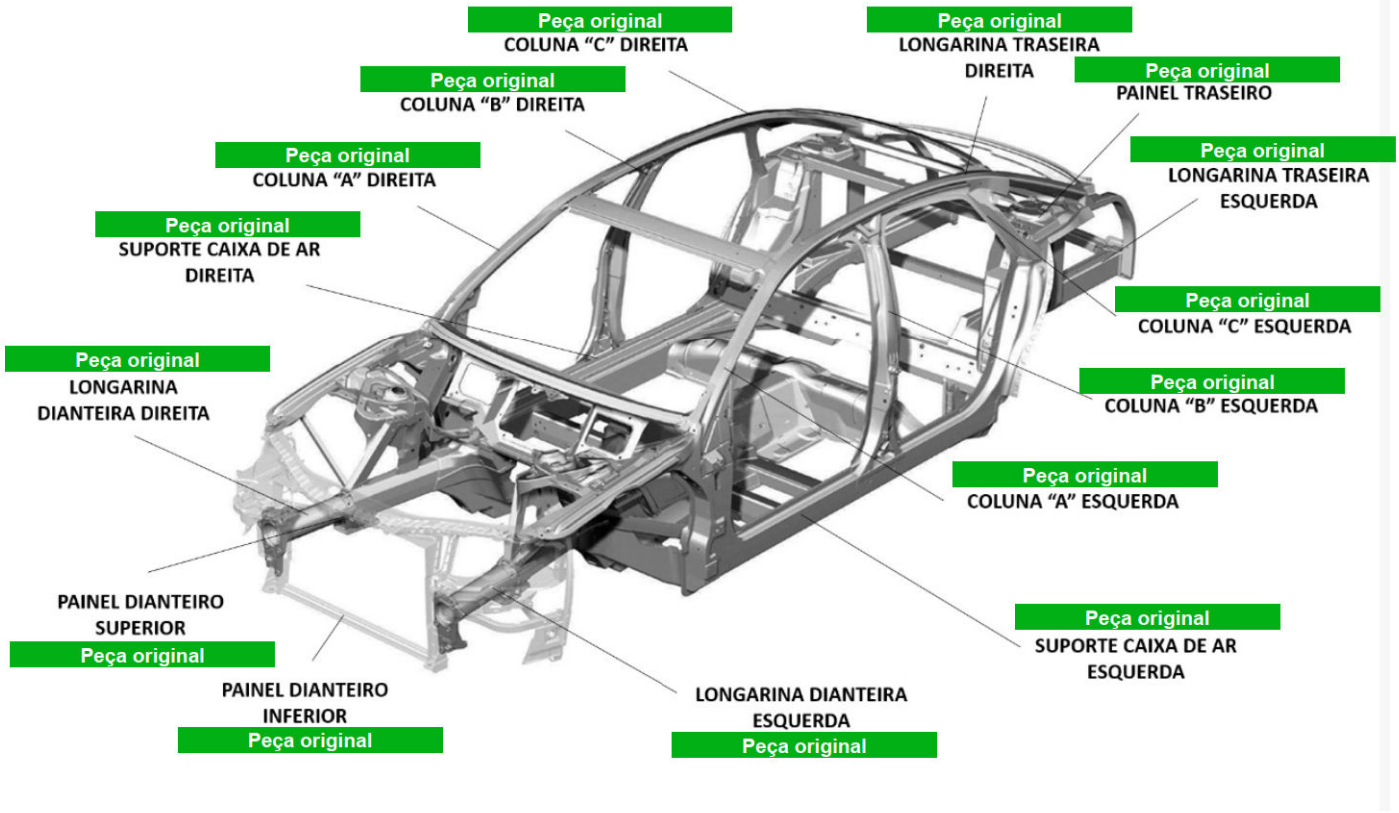
Análise estrutural

801 - NÃO APRESENTA CORTE/REPARAÇÃO SIGNIFICATIVA NA ESTRUTURA
