DEKRA CAUTELAR

LAUDO DE VISTORIA COM TESTE DE PINTURA

DATA REALIZAÇÃO: 03/07/2026 14:17 - DATA IMPRESSÃO: 03/07/2026 16:37

Nº LAUDO:	[redacted]	QUILOMETRAGEM:	22654 KM
Nº CHASSI:		COR:	CINZA
Nº MOTOR:		COMBUSTIVEL:	ALCOOL/GASOLINA
PLACA:		ANO FABRICAÇÃO:	2024
MARCA:	VW	ANO MODELO:	2024
MODELO:	POLO HL AB	SITUAÇÃO CHASSI:	EM_CIRCULACAO

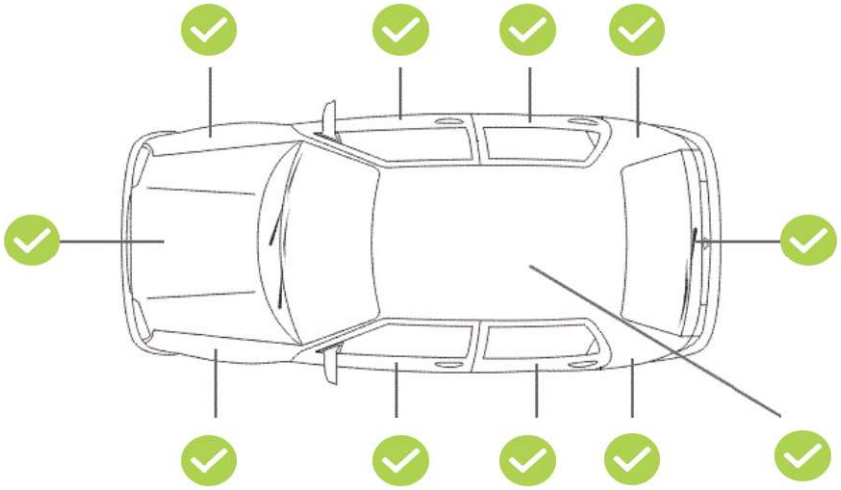
TESTE DE ESPESSURA DE PINTURA - COMPONENTES EXTERNOS

✓	PINTURA	NADA CONSTA
