DEKRA CAUTELAR

LAUDO DE VISTORIA COM TESTE DE PINTURA

DATA REALIZAÇÃO: 23/09/2026 09:02 - DATA IMPRESSÃO: 23/09/2026 14:58

Nº LAUD	[redacted]	QUILOMETRAGEM:	76508 KM
Nº CHAS		COR:	CINZA
Nº MOTO		COMBUSTIVEL:	ALCOOL/GASOLINA
PLACA:		ANO FABRICAÇÃO:	2022
MARCA:		ANO MODELO:	2022
MODELO:	T CROSS HL TSI	SITUAÇÃO CHASSI:	EM_CIRCULACAO

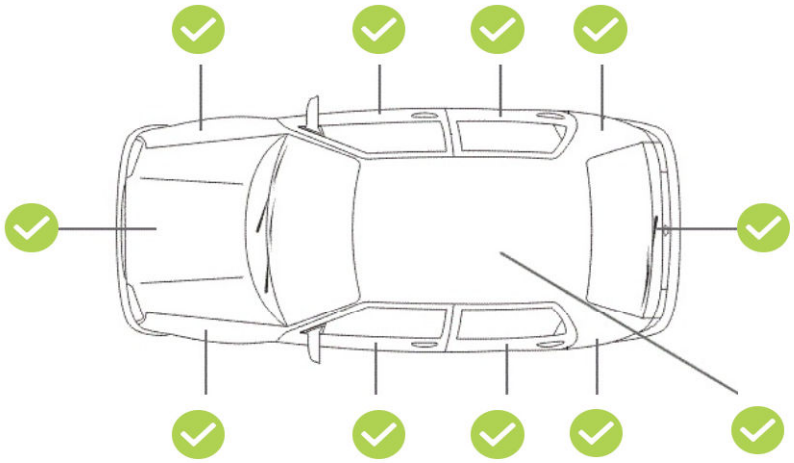
TESTE DE ESPESSURA DE PINTURA - COMPONENTES EXTERNOS

PINTURA	NADA CONSTA
