VISTORIA CAUTELAR

Super Visão
Vistorias Automotivas

MARCA:	FORD
MODELO:	FORD BRNCO S WILD 2.0
COR:	PRETA
ANO FABRICAÇÃO:	2024
ANO MODELO:	2024
PLACA:	[redacted]
RENAVAM:	
KM:	52822
COMBUSTÍVEL:	GASOLINA

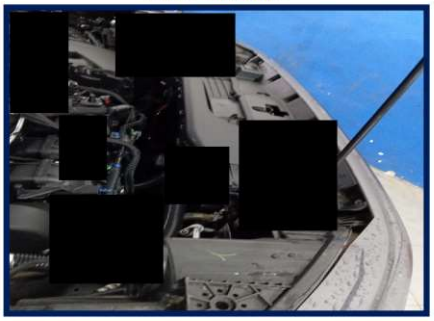
Longarina dianteira/esquerda

LONGARINA DIANTEI. ESQ. :	SEM AVARIAS APARENTES
LONGARINA DIANTEI. DIR :	SEM AVARIAS APARENTES
TORRE DO AMORTECEDOR DIANTEI. ESQ. :	SEM AVARIAS APARENTES
TORRE DO AMORTECEDOR DIANTEI. DIR. :	SEM AVARIAS APARENTES
PAINEL CORTA FOGO . :	SEM AVARIAS APARENTES
PAINEL DIANT. INF./SUP. OU ALMA DO PARACHOQUE:	SEM AVARIAS APARENTES
CRASHBOX (PARAFUSADO) . :	SEM AVARIAS APARENTES
CRASHBOX/QUADRO DO RADIADOR (SOLDADO) . :	SEM AVARIAS APARENTES
PARALAMA INT. DIANTEI. DIR. :	SEM AVARIAS APARENTES
PARALAMA INT. DIANTEI. ESQ. :	SEM AVARIAS APARENTES

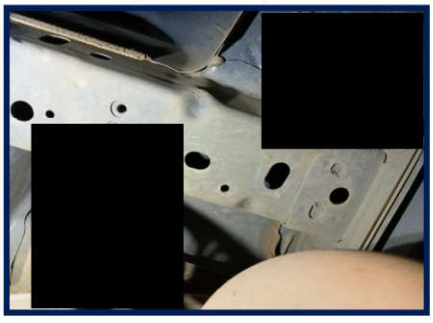
Assoalho Central

ASSOALHO DO MONOBLOCO (HABITÁCULO, ÁREA VISÍVEL) . :	SEM AVARIAS APARENTES (ÁREA VISÍVEL)
ASSOALHO DO PORTAMALAS / CAÇAMBA . :	SEM AVARIAS APARENTES (ÁREA VISÍVEL)
CAIXA DE ESTEPE(DIVISÃO ASSOALHO DO PORTAMALAS):	SEM AVARIAS APARENTES
ALONGAMENTO DE CHASSI (PESADOS) . :	NÃO APLICADO
ESTRUTURA DO TETO . :	SEM AVARIAS APARENTES (ÁREA VISÍVEL)
FOLHA DO TETO . :	SEM AVARIAS APARENTES (ÁREA VISÍVEL)
