LAUDO DE VISTORIA CAUTELAR

Marca, Modelo e Ano fabricação/Modelo
I/DODGE CHALLENGER RTSPS
2023/ 2023 - CINZA - GASOLINA

Solicitante
HASTAM

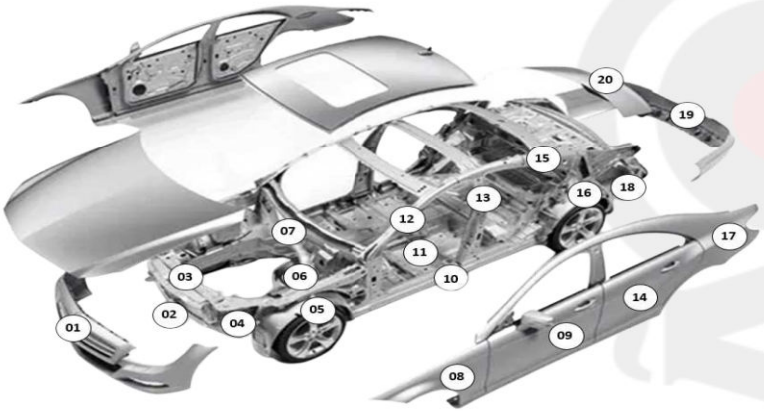
AVALIAÇÃO DE PINTURA

1 - Envolvente/para choque dianteiro	Impedido de análise
2 - Painel frontal	Não Aplicável
3 - Para lama dianteiro esquerdo	Impedido de análise
4 - Coluna dianteira esquerda	Impedido de análise
5 - Porta dianteira esquerda	Impedido de análise
6 - Caixa de ar/soleira esquerda	Impedido de análise
7 - Coluna média/central esquerda	Não Aplicável
8 - Porta traseira esquerda	Não Aplicável
9 - Coluna traseira esquerda	Impedido de análise
10 - Para lama/folha lateral traseira esquerda	Impedido de análise
11 - Envolvente/para choque traseiro/painel traseiro	Impedido de análise
12 - Painel traseiro	Não Aplicável
13 - Capô/tampa do porta malas/caçamba	Impedido de análise
14 - Para lama/folha lateral traseira direita	Impedido de análise
15 - Coluna traseira direita	Impedido de análise
16 - Porta traseira direita	Não Aplicável
17 - Coluna média/central direita	Não Aplicável
18 - Caixa de ar/soleira direita	Impedido de análise

19 - Porta dianteira direita	Impedido de análise
20 - Coluna dianteira direita	Impedido de análise
21 - Para lama dianteiro direito	Impedido de análise
22 - Capô/tampa do compartimento do motor	Impedido de análise
23 - Teto/Painel traseiro	Impedido de análise

Faz necessário informar que no ato da perícia o veículo apresentou película PPF em toda a carroceria.
