3ª VISÃO
Perícias e Vistorias Automotivas

LAUDO DE VISTORIA CAUTELAR

Marca, Modelo e Ano fabricação/Modelo
HYUNDAI/HB20X 16A VISION/HYUNDAI/HB20X 16A VISION 2021/ 2022 - BRANCA - ALCOOL/GASOLINA

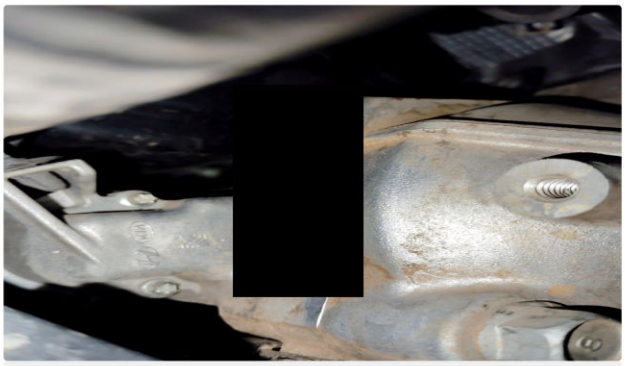
Gravação do Chassi

018 - Gravação identificadora sem vestígios aparentes de adulteração.

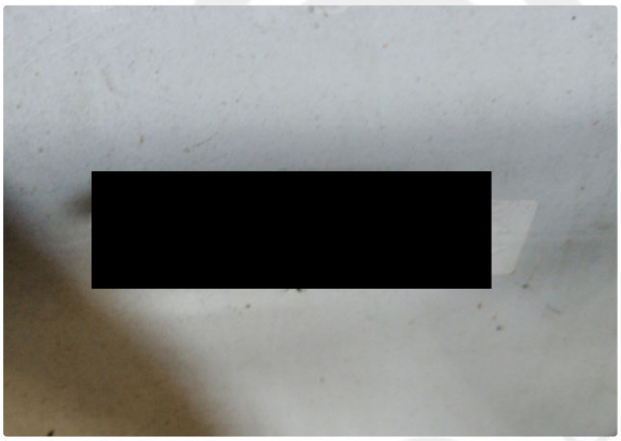
Eta/VIS do batente da porta

VIS do batente da porta

- 8 - Eta original
