DEKRA CAUTELAR

LAUDO DE VISTORIA COM TESTE DE PINTURA

Nº LAUDO:	[redacted]	QUILOMETRAGEM:	112811 KM
Nº CHASSI		COR:	CINZA
Nº MOTOR		COMBUSTIVEL:	GASOLINA
PLACA:		ANO FABRICAÇÃO:	2020
MARCA:	BMW	ANO MODELO:	2021
MODELO:	320I	SITUAÇÃO CHASSI:	EM_CIRCULACAO

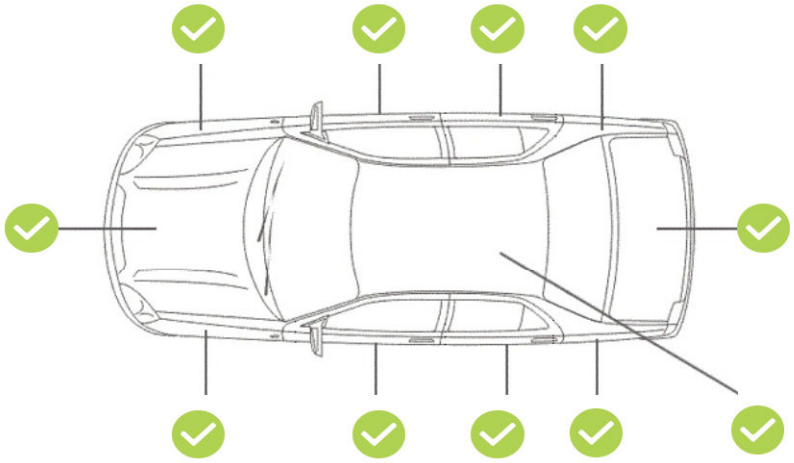
TESTE DE ESPESSURA DE PINTURA - COMPONENTES EXTERNOS

PINTURA	NADA CONSTA
