Vistoria Cautelar

UNIDADE: Pirassununga/SP

Marca/Modelo: FIAT/TORO/ ULTRA AT9 4X4

AnoFab/AnoMod: 2021/2022

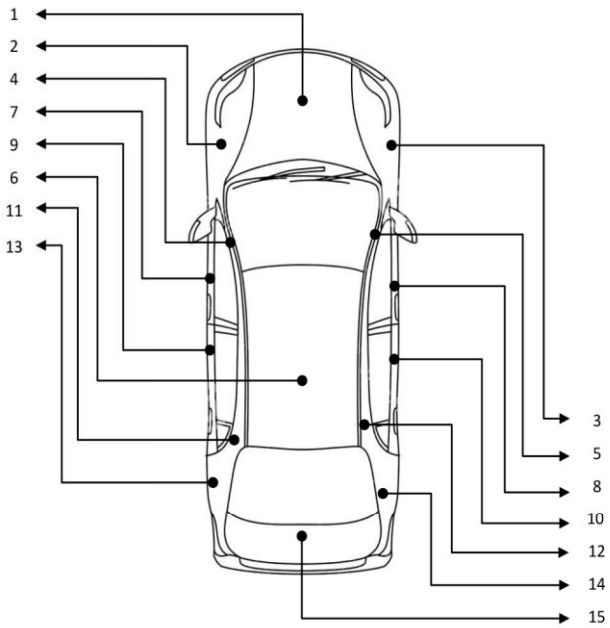
ORIGINALIDADE DA PINTURA

- **1 - Capô -** Repintura
- **2 - Para lama dianteiro esquerdo -** Pintura Original
- **3 - Para lama dianteiro direito -** Pintura Original
- **4 - Coluna diant. Esquerda -** Pintura Original
- **5 - Coluna diant. Direita -** Pintura Original
- **6 - Teto -** Pintura Original
- **7 - Porta dianteira esquerda -** Pintura Original
- **8 - Porta dianteira direita -** Pintura Original
- **9 - Porta traseira esquerda -** Pintura Original
- **10 - Porta traseira direita -** Pintura Original
- **11 - Coluna traseira esquerda -** Pintura Original
- **12 - Coluna traseira direita -** Pintura Original
- **13 - Folha lateral traseira esquerda -** Pintura Original
- **14 - Folha lateral traseira direita -** Pintura Original
- **15 - Porta Malas -** Pintura Original
