VISTORIA CAUTELAR
PROCEDÊNCIA GARANTIDA

RESULTADO
APROVADO COM APONTAMENTO

Identificação do laudo	: [redacted] 26/09/2026 11:35:12 [redacted]		
Cliente / Responsável	: [redacted]		
Marca / Modelo	: **HONDA/FIT LX CVT-2017/2017-CINZA-ALCOOL/GASOLINA**		
Placa	: [redacted] **SANTA ISABEL - SP**		
Nº do Chassi no Veículo	[redacted]	Nº do Motor no Veículo	: [redacted]
Nº do Chassi no Cadastro		Nº do Motor no Cadastro	:
Nº do Chassi no Documento		Nº do Motor no Documento	:
Nº do Carroçaria no Veículo	: **INEXISTENTE**	Nº da Câmbio no Veículo	: **NENHUM**
Nº do Carroçaria na BIN	: **INEXISTENTE**	Nº da Câmbio na BIN	: **NENHUM**

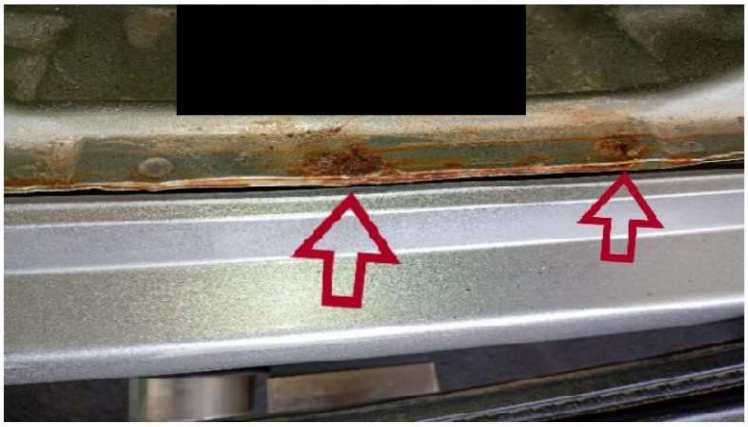
PAINEL TRASEIRO COM OXIDAÇÃO

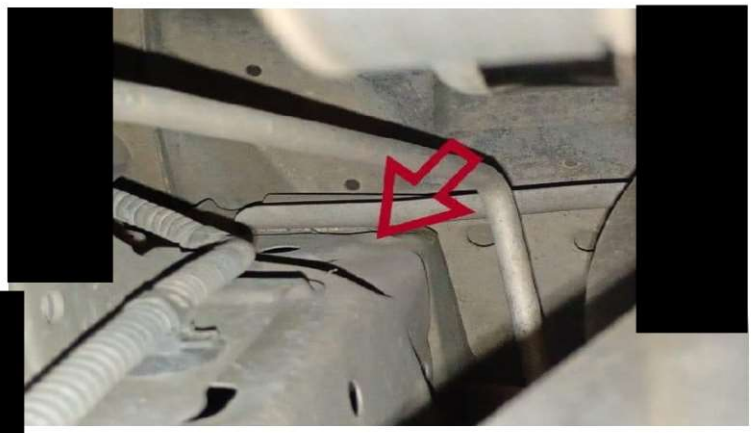
CAIXA DE AR LADO DIREITO AMASSADA

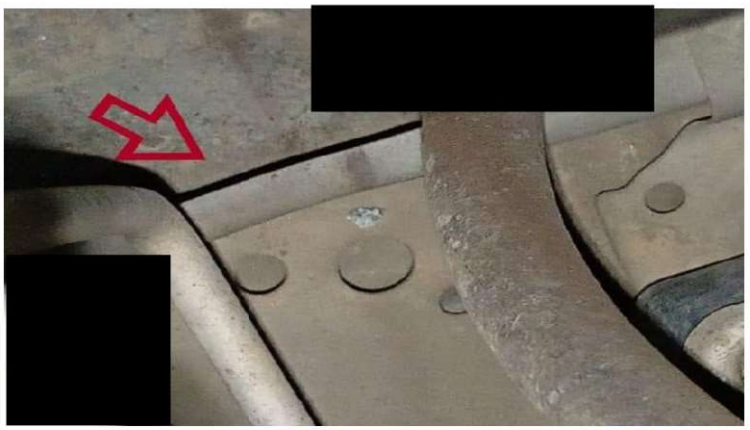
OBSERVAÇÕES
VEÍCULO EXAMINADO ENCONTRA-SE COM REPAROS DE FUNILARIA E PINTURA GERAL PARA-LAMAS TRASEIROS, LATERAIS TRASEIRAS, TETO, PORTAS TRASEIRAS, TAMPA TRASEIRA, COLUNAS DIREITA E ESQUERDA DO TETO EXTERNO, PAINEL TRASEIRO AMASSADO E COM PONTOS DE OXIDAÇÃO, PAINEL DIANTEIRO AMASSADO, PROLONGADO DA LONGARINA DIANTEIRA DIREITA AMASSADO, CAIXA DE AR DIREITA AMASSADA.

PAINEL DIANTEIRO AMASSADO

PROLONGADOR DIANTEIRO AMASSADO
