LAUDO DE VISTORIA CAUTELAR

FIAT/ARGO DRIVE 1.0

2025/ 2026 - BRANCA - ALCOOL/GASOLINA

APROVADO

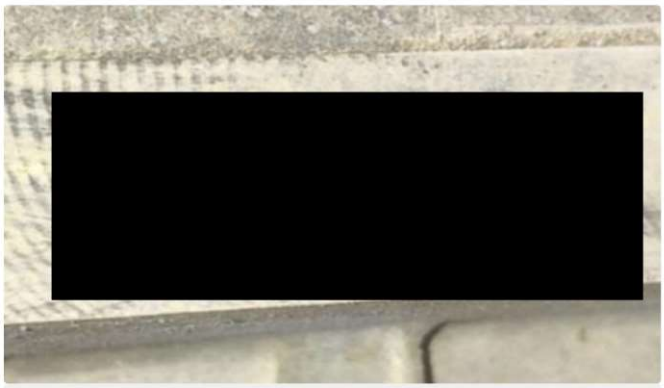
Placas (PIV)

208 - Sem vestígios de irregularidades.

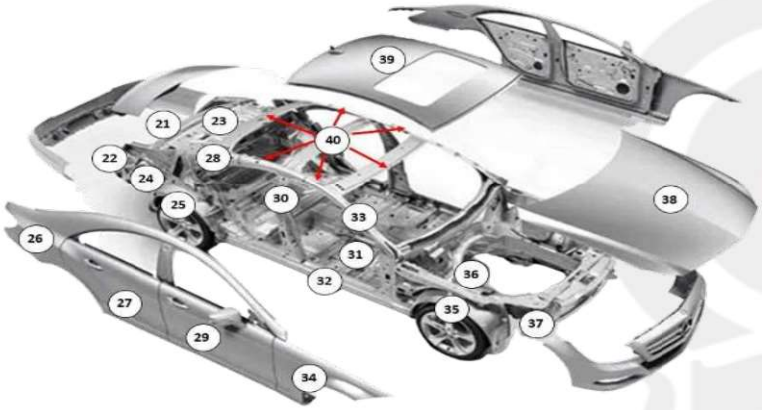
AVALIAÇÃO ESTRUTURAL

1 - Envolvente/para choque dianteiro	Original
2 - Alma para choque diant/painel front infe/crashbox	Original
3 - Painel frontal superior	Original
4 - longarina dianteira inferior/superior esquerda	Original
5 - Caixa de roda dianteira esquerda	Original
6 - Torre do amortecedor dianteiro esquerdo	Original
7 - Painel corta fogo	Original
8 - Para lama/folha lateral dianteira esquerda	Original
9 - Porta dianteira esquerda	Original
10 - Caixa de ar/soleira esquerda	Original
11 - Assoalho do habitáculo lado esquerdo	Original
12 - Coluna dianteira esquerda	Original
13 - Coluna média/central esquerda	Original
14 - Porta traseira esquerda	Original
15 - Coluna traseira esquerda	Original
16 - Caixa de roda traseira esquerda	Original
17 - Folha lateral traseira esquerda	Original
18 - Longarina traseira esquerda	Original
19 - Envolvente/para choque traseiro	Original
20 - Capô/tampa do porta malas/caçamba/painel traseiro	Original

21 - Painel traseiro	Original
22 - Alma do para choque traseiro	Original
23 - Assoalho do porta malas/caçamba	Original
24 - Longarina traseira direita	Original
25 - Caixa de roda traseira direita	Original
26 - Folha lateral traseira direita	Original
27 - Porta traseira direita	Original
28 - Coluna traseira direita	Original
29 - Porta dianteira direita	Original
30 - Coluna média/central direita	Original
31 - Assoalho do habitáculo lado direito	Original
32 - Caixa de ar/soleira direita	Original
33 - Coluna dianteira direita	Original
34 - Para lama/folha lateral dianteira direita	Original
35 - Caixa de roda dianteira direita	Original
36 - Torre do amortecedor dianteiro direito	Original
37 - longarina dianteira inferior/superior direita	Original
38 - Capô/tampa do compartimento do motor	Original
39 - Folha do teto/painel traseiro	Original
40 - Estrutura do teto	Original

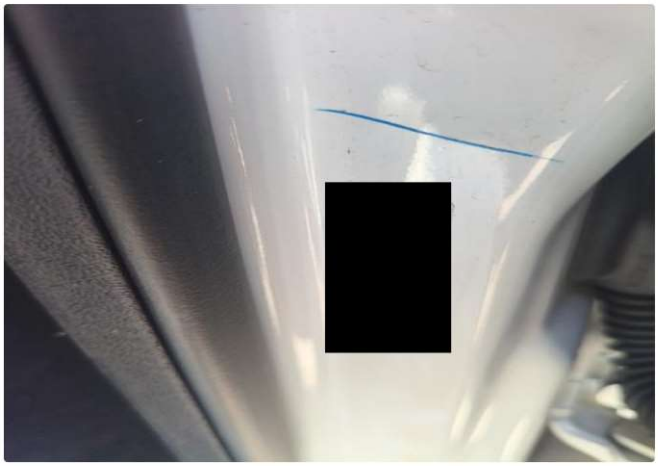
Eta/VIS do batente da porta

Eta/VIS do compartimento do motor
