3ª VISÃO
Perícias e Vistorias Automotivas

LAUDO DE VISTORIA CAUTELAR

Marca, Modelo e Ano fabricação/Modelo
IVECO/DAILY 35-150CS
2021/ 2022 - BRANCA - DIESEL

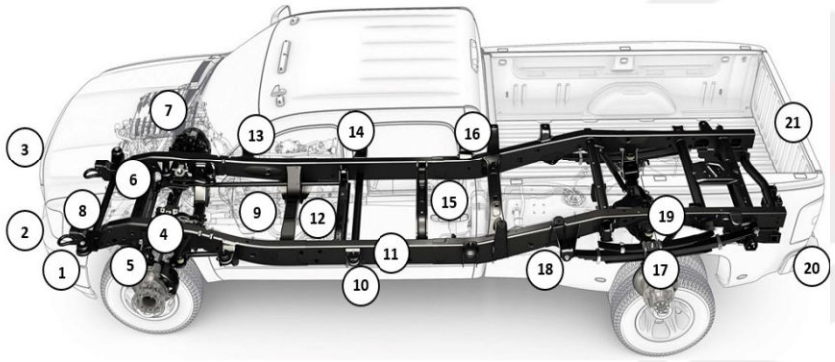
QR Code

- 208 - Sem vestígios de irregularidades.
