3ª VISÃO
Perícias e Vistorias Automotivas

LAUDO DE VISTORIA CAUTELAR

Marca, Modelo e Ano fabricação/Modelo
TOYOTA/COROLLA XEI 20
2021/ 2022 - PRETA - ALCOOL/GASOLINA

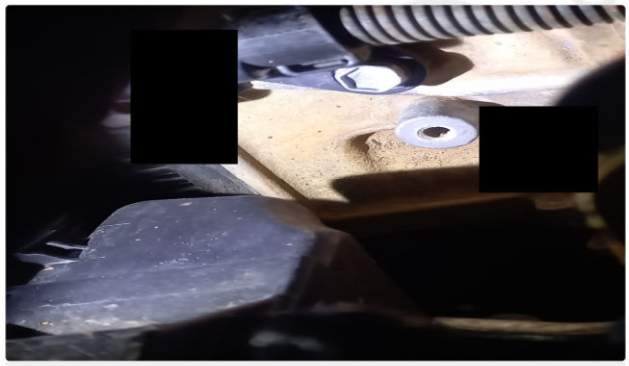
Gravação do Motor

018 - Gravação identificadora sem vestígios aparentes de adulteração.
