3ª VISÃO
Perícias e Vistorias Automotivas

LAUDO DE VISTORIA CAUTELAR

Marca, Modelo e Ano fabricação/Modelo
RAM/RAMPAGE REBEL DS
2024/ 2024 - PRETA - DIESEL

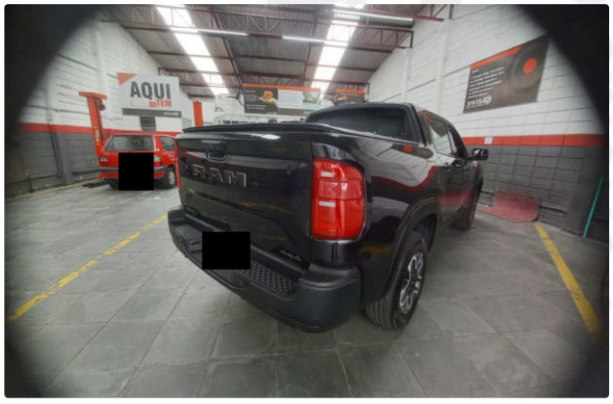
Placas (PIV)

208 - Sem vestígios de irregularidades.

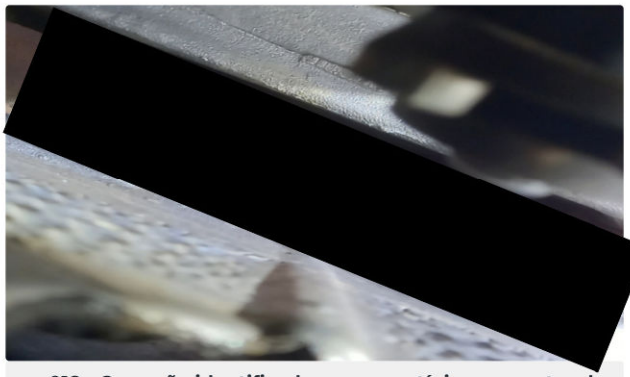
Gravação do Motor

018 - Gravação identificadora sem vestígios aparentes de adulteração.
