3ª VISÃO
Perícias e Vistorias Automotivas

LAUDO DE VISTORIA CAUTELAR

Marca, Modelo e Ano fabricação/Modelo
I/VW/JETTA GLI
2023/ 2023 - BRANCA - GASOLINA

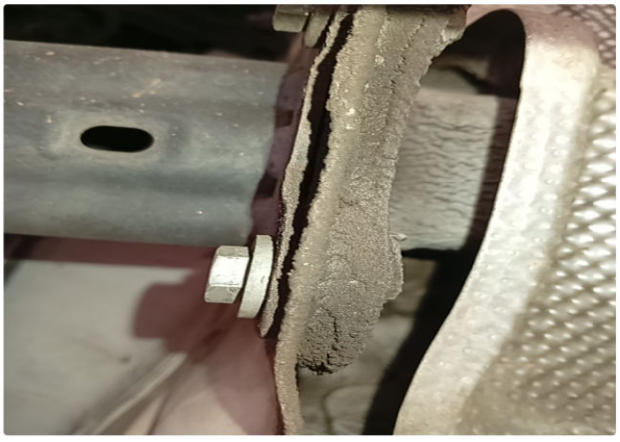
PAINEL TRASEIRO RECUPERADO

VIDRO TRASEIRO NÃO ORIGINAL

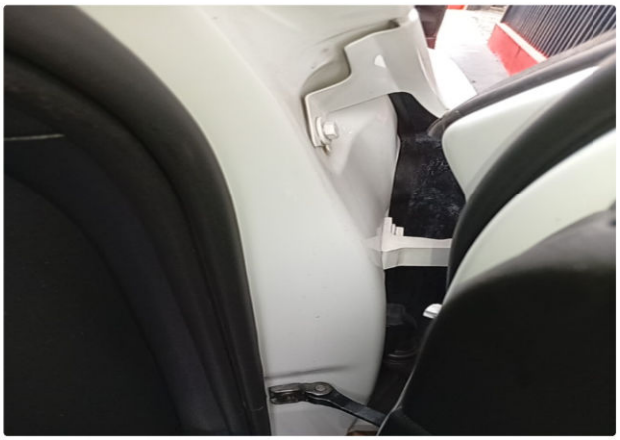
SUBSTITUIÇÃO DO PAINEL TRASEIRO
