VISTORIA CAUTELAR

Super Visão
Vistorias Automotivas

MARCA:	BMW
MODELO:	X1 S20I M SPORT
COR:	PRETA
ANO FABRICAÇÃO:	2025
ANO MODELO:	2026
PLACA:	[redacted]
RENAVAM:	
KM:	15983
COMBUSTÍVEL:	GASOLINA

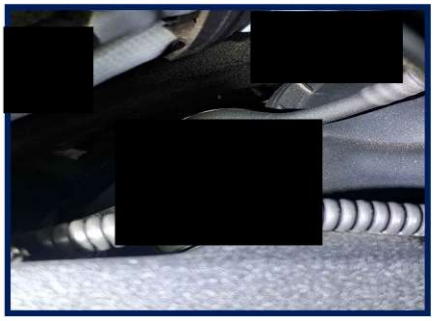
Câmbio

NUMERAÇÃO OBSTRUÍDA (ITEM EXCLUÍDO DO PARECER)
NÃO POSSUI CADASTRO NA BIN
