Laudo Cautelar

Ano Fabricação	2020	**Município**	VITORIA
Ano Modelo	2021	**UF**	ES
Marca	HYUNDAI	**Tipo**	Automovel
Modelo	CRETA 16A SMT PL	**Espécie**	Passageiro
Cor	Preta	**Capacidade Pas.**	[redacted]
Potência	[redacted]	**Motor**	[redacted]
Cilindradas		**Câmbio**	
Combustível	Alcool / Gasolina	**Renavam**	
Segmento	Auto	**Hodômetro**	75226
Procedência	Nacional

Vistoria São José

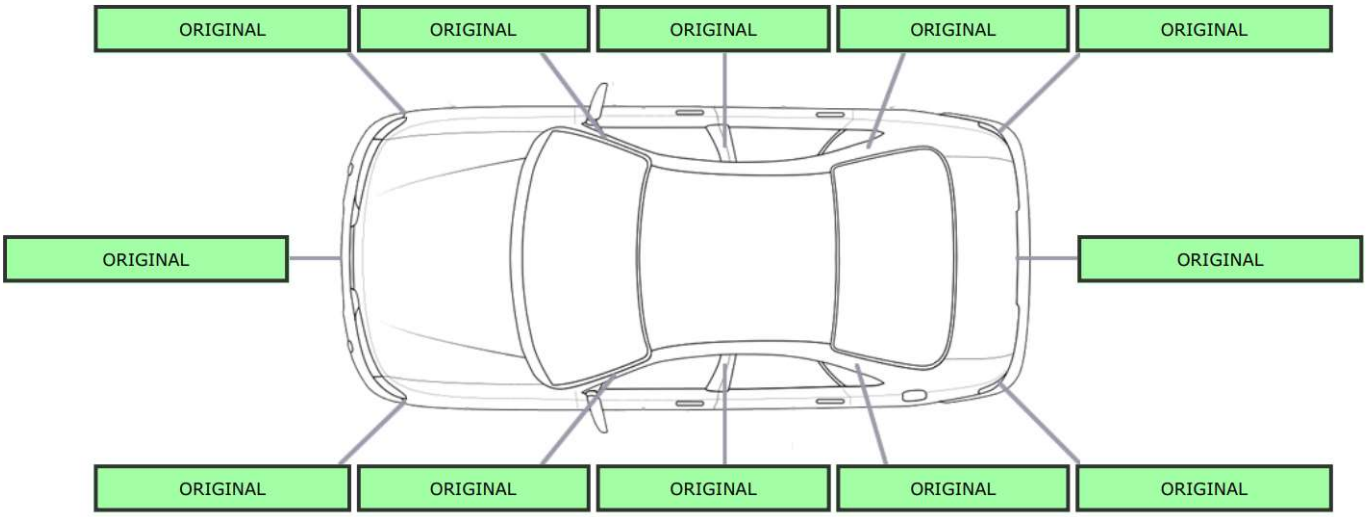
ORIGINALIDADE DA ESTRUTURA

1 - NÃO APRESENTA CORTES E/OU REPAROS APARENTES

Longarina Dianteira Direita ORIGINAL	**Longarina Dianteira Esquerda** ORIGINAL	**Longarina Traseira Esquerda** ORIGINAL
Longarina Traseira Direita ORIGINAL	**Coluna Dianteira Direita** ORIGINAL	**Coluna Dianteira Esquerda** ORIGINAL
Coluna Central Direita ORIGINAL	**Coluna Central Esquerda** ORIGINAL	**Coluna Traseira Esquerda** ORIGINAL
Coluna Traseira Direita ORIGINAL	**Painel Frontal** ORIGINAL	**Painel Traseiro** ORIGINAL
