DEKRA CAUTELAR

LAUDO DE VISTORIA COM TESTE DE PINTURA

Nº LAUDO:	[redacted]	QUILOMETRAGEM:	27549 KM
Nº CHASSI:		COR:	PRATA
Nº MOTOR:		COMBUSTIVEL:	ALCOOL/GASOLINA
PLACA:		ANO FABRICAÇÃO:	2024
MARCA:	HONDA	ANO MODELO:	2025
MODELO:	HR-V EXL HS	SITUAÇÃO CHASSI:	EM_CIRCULACAO

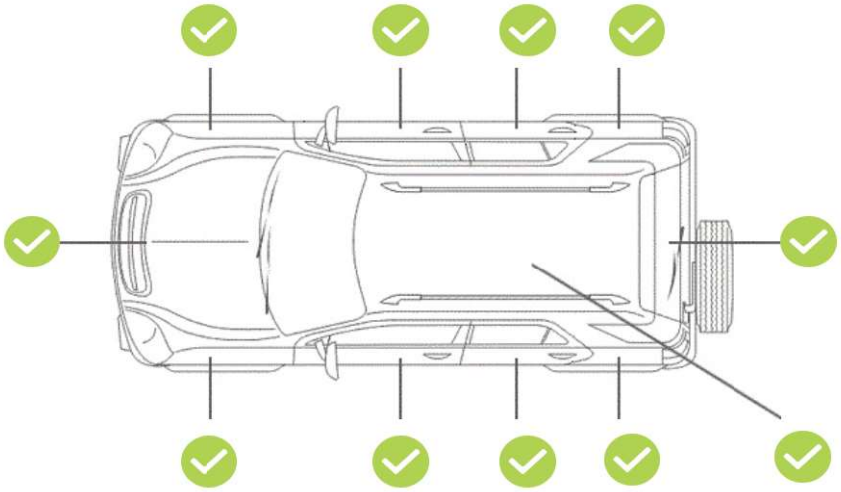
TESTE DE ESPESSURA DE PINTURA - COMPONENTES EXTERNOS

PINTURA	NADA CONSTA
