CERTIFICADO DE VISTORIA CAUTELAR

MBENZ C300 2019/2020

Laudo de Vistoria Cautelar

Data impressão: 07/10/2026 15:05:42 - Data realização: 30/09/2026 17:54:09

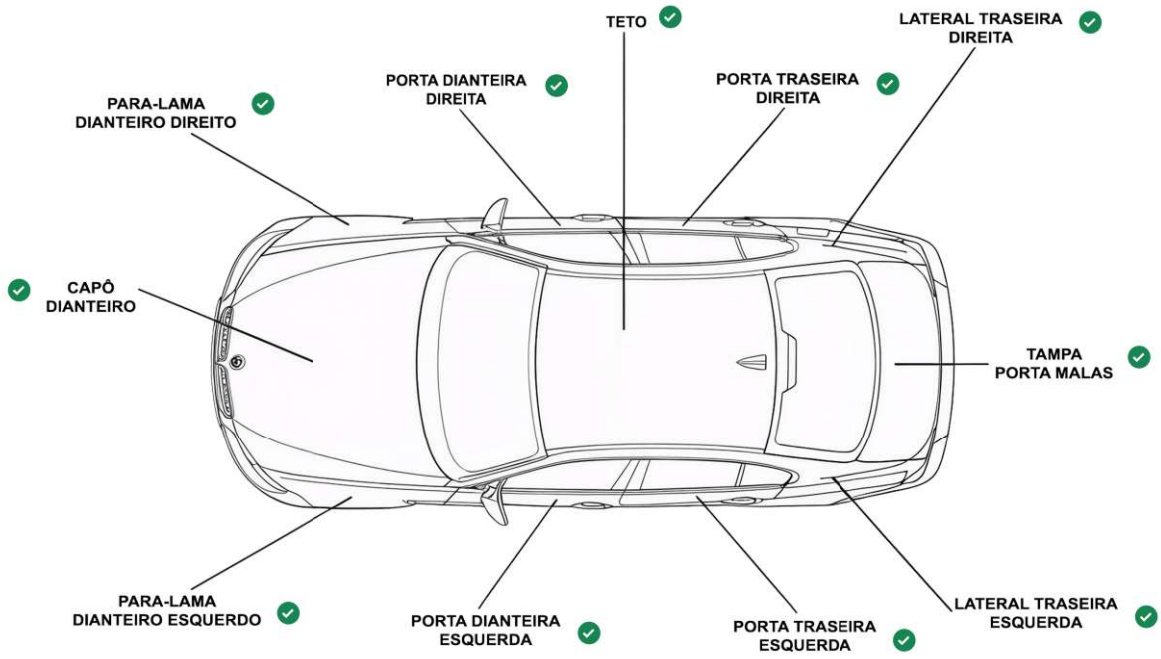
ANÁLISE DE PINTURA

CAPO DIANTEIRO	**PARA-LAMA DIANTEIRO DIREITO**	**PORTA DIANTEIRA DIREITA**
Pintura original	Pintura original	Pintura original
TETO	**PORTA TRASEIRA DIREITA**	**LATERAL TRASEIRA DIREITA**
Pintura original	Pintura original	Pintura original
TAMPA DO PORTA MALAS	**LATERAL TRASEIRA ESQUERDA**	**PORTA TRASEIRA ESQUERDA**
Pintura original	Pintura original	Pintura original
PORTA DIANTEIRA ESQUERDA	**PARA-LAMA DIANTEIRO ESQUERDO**	
Pintura original	Pintura original

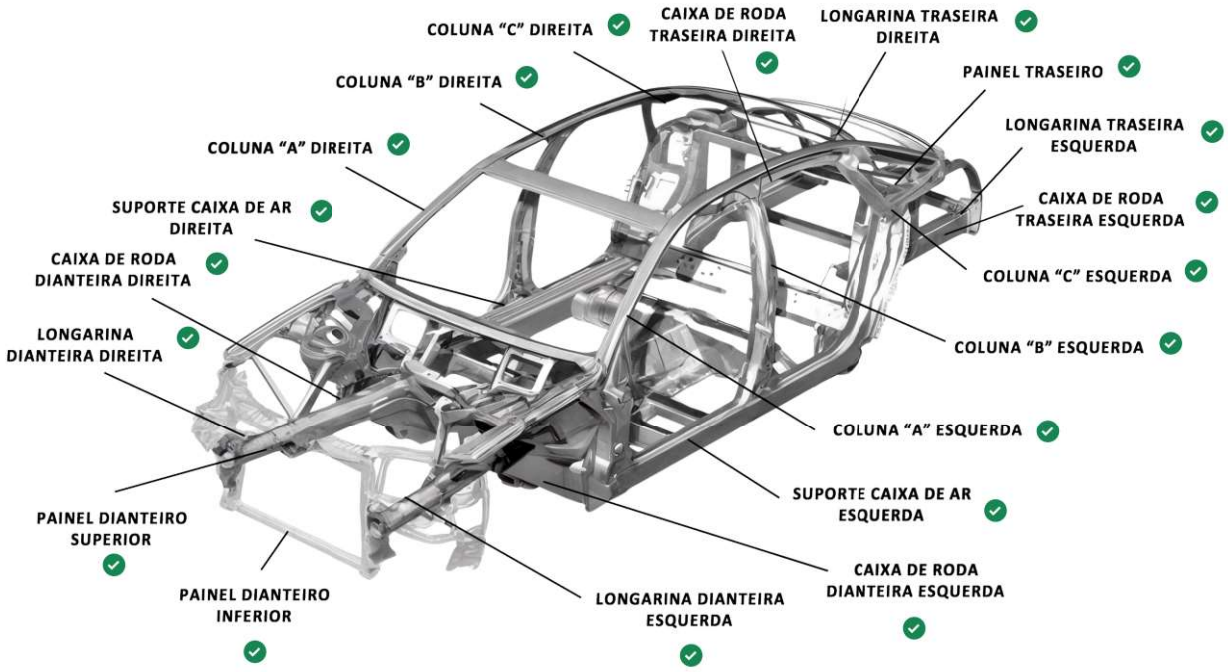
ANÁLISE ESTRUTURAL

LONGARINA DIANTEIRA ESQUERDA Peça Original	**LONGARINA DIANTEIRA DIREITA** Peça Original	**PAINEL DIANTEIRO INFERIOR** Peça Original
PAINEL DIANTEIRO SUPERIOR Peça Original	**SUPORTE CAIXA DE AR DIREITA** Peça Original	**COLUNA "A" DIREITA** Peça Original
COLUNA "B" DIREITA Peça Original	**COLUNA "C" DIREITA** Peça Original	**LONGARINA TRASEIRA DIREITA** Peça Original
PAINEL TRASEIRO Peça Original	**LONGARINA TRASEIRA ESQUERDA** Peça Original	**COLUNA "C" ESQUERDA** Peça Original
COLUNA "B" ESQUERDA Peça Original	**COLUNA "A" ESQUERDA** Peça Original	**SUPORTE CAIXA DE AR DIREITA** Peça Original
SUPORTE CAIXA DE AR ESQUERDA Peça Original	**CAIXA RODA DIANTEIRA DIREITA** Peça Original	**CAIXA RODA DIANTEIRA ESQUERDA** Peça Original
CAIXA RODA TRASEIRA DIREITA Peça Original	**CAIXA RODA TRASEIRA ESQUERDA** Peça Original
