VISTORIA CAUTELAR

Placa:	Cor:	Ano de fabricação:	Data da vistoria:
[redacted]	**BRANCA**	**2020**	**09/09/2026**
UF: **MG**	Capacidade:	Ano do modelo: **2020**	Fabricante: **BMW**

Modelo:	Combustível:	Km:	Renavam:	Motor:
320I	**GASOLINA**	**61609**	[redacted]

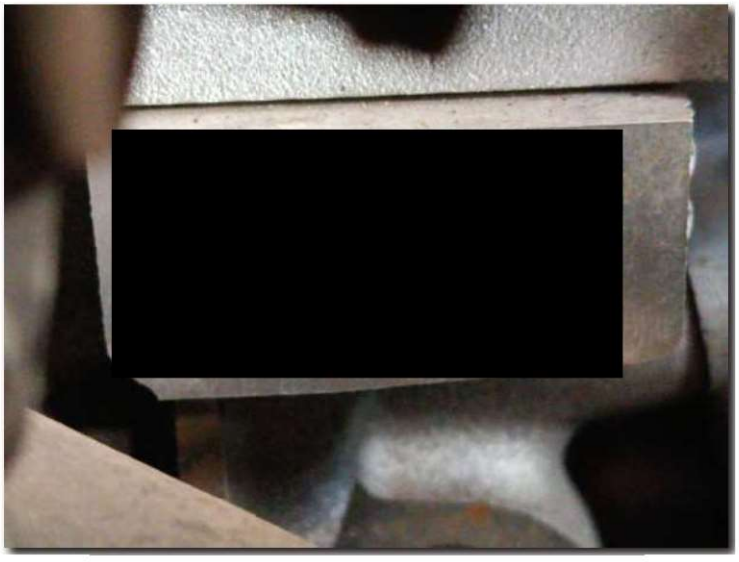
Chassi - Gravação sem vestígios aparentes de adulteração e dentro dos padrões do fabricante.
