VISTORIA CAUTELAR

Super Visão Vistorias Automotivas

NO. LAUDO:	[redacted]
DATA DE VISTORIA:	10/10/2026 16:33
UNIDADE:	VILA PRUDENTE
PRESTADOR DE SERVIÇO:	KOIKE E MATSUMURA PERICIAS E VISTORIAS S/S LTDA -ME
CNPJ:	08627443000119
CLIENTE CONTRATANTE:	KYOTO MULTIMARCAS

MARCA:	EFFA
MODELO:	V22
COR:	BRANCA
ANO FABRICAÇÃO:	2022
ANO MODELO:	2023
PLACA:	[redacted]
RENAVAM:	[redacted]
KM:	51536
COMBUSTÍVEL:	GASOLINA

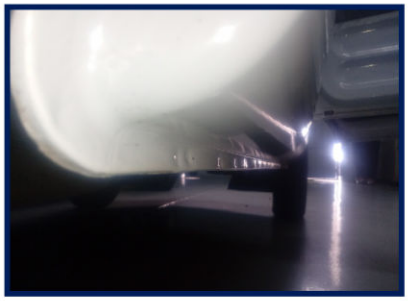
Longarina traseira/esquerda

LONGARINA TRASEI. ESQ. :	AMASSADO/AVARIADO
LONGARINA TRASEI. DIR. :	SEM AVARIAS APARENTES
CAIXA DE RODA TRASEI. ESQ. :	SEM AVARIAS APARENTES
CAIXA DE RODA TRASEI. DIR. :	SEM AVARIAS APARENTES
PAINEL TRASEIRO . :	SEM AVARIAS APARENTES
CONDIÇÕES DA CAÇAMBA (COMPART. DE CARGA) . :	NÃO APLICADO
PAINEL TRAS. DA CABINE (SEPARAÇÃO CAÇAMBA):	NÃO APLICADO

LONGARINA TRASEIRA LADO ESQUERDO COM PEQUENO AMASSADO
