AURÉLIO VISTORIAS

VISTORIA CAUTELAR [redacted]

Marca:	HONDA	**Modelo:**	HR-V TOURING
Ano Fab. / Modelo:	2024 / 2025	**Cor:**	AZUL
Placa:	[redacted]	**Município:**	BLUMENAU-SC
Combustível:	ALCOOL/GASOLINA	**KM:**	35.335

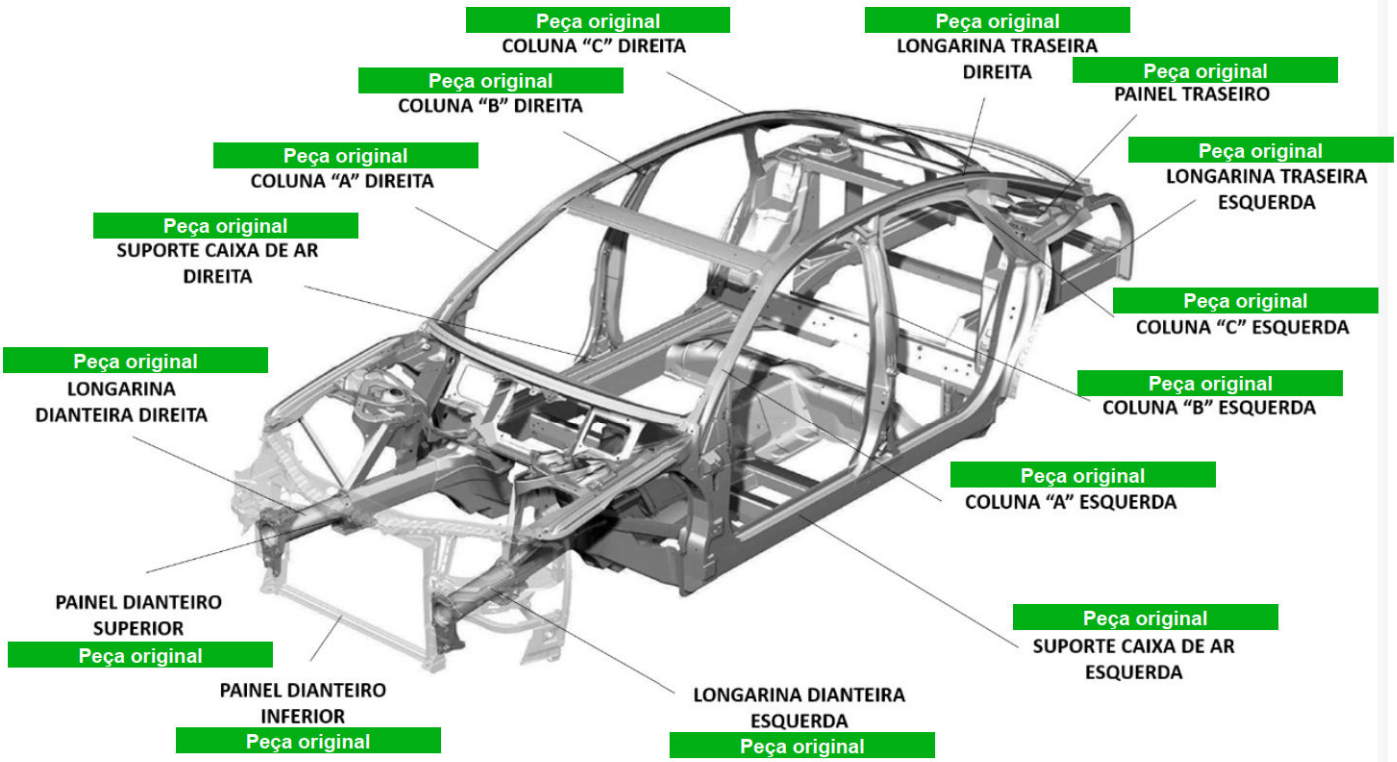
ANÁLISE ESTRUTURAL

Veículo encontra-se com a estrutura preservada.
