DEKRA CAUTELAR

LAUDO DE VISTORIA COM TESTE DE PINTURA

Nº LAUDO:	[redacted]	QUILOMETRAGEM:	4409 KM
Nº CHASSI:		COR:	CINZA
Nº MOTOR:		COMBUSTIVEL:	GASOLINA
PLACA:		ANO FABRICAÇÃO:	2024
MARCA:	PORSCHE	ANO MODELO:	2024
MODELO:	911 CAR 4GTS C	SITUAÇÃO CHASSI:	EM_CIRCULACAO

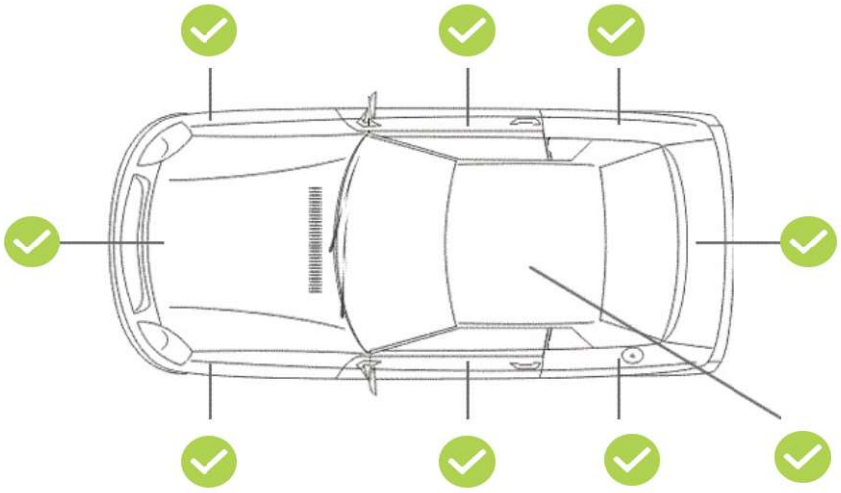
TESTE DA ESPESSURA DA CAMADA DE TINTA

PINTURA	NADA CONSTA
