PLACA [redacted]
MODELO DO VEÍCULO: PORSCHE 911 GT3 RS

VISTORIA CERTICAR

DADOS GERAIS

NO. LAUDO:	[redacted]
DATA DE VISTORIA:	02/10/2026 17:17
UNIDADE:	ITAIM BIBI
PRESTADOR DE SERVIÇO:	FRANCISCO RONEI DOS SANTOS - VISTORIA AUTOMOTIVA - EPP
CNPJ:	16382568000154
CLIENTE CONTRATANTE:	PORSCHE STUTTGART - VILA OLIMPIA (MATRIZ)

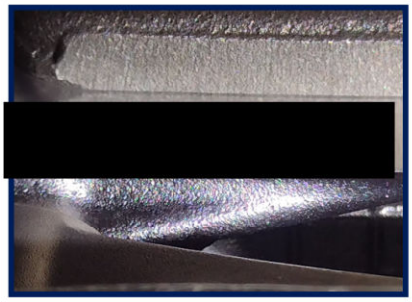
Motor

DENTRO DOS PADRÕES HABITUAIS DO FABRICANTE

É A MESMA QUE CONSTA NA BIN OU CRLV

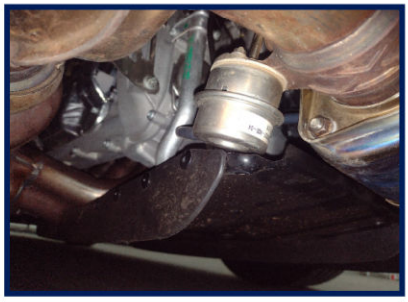
Câmbio

NUMERAÇÃO OBSTRUÍDA (ITEM EXCLUÍDO DO PARECER)
