3ª VISÃO
Perícias e Vistorias Automotivas

[redacted] LAUDO DE VISTORIA CAUTELAR

Marca, Modelo e Ano fabricação/Modelo
I/TOYOTA HILUX CDSRVA4FD
2018/ 2019 - VERMELHA - DIESEL

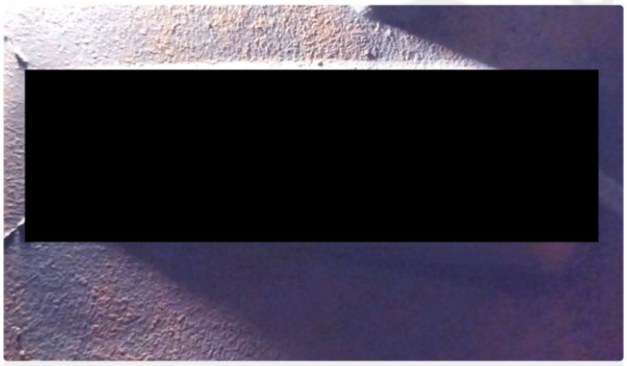
Gravação do Motor

018 - Gravação identificadora sem vestígios aparentes de adulteração.
