3ª VISÃO
Perícias e Vistorias Automotivas

LAUDO DE PERÍCIA CAUTELAR

HYUNDAI/CRETA 20A PRESTI/HYUNDAI/CRETA 20A PRESTI
2017/ 2017 - BRANCA - ALCOOL/GASOLINA

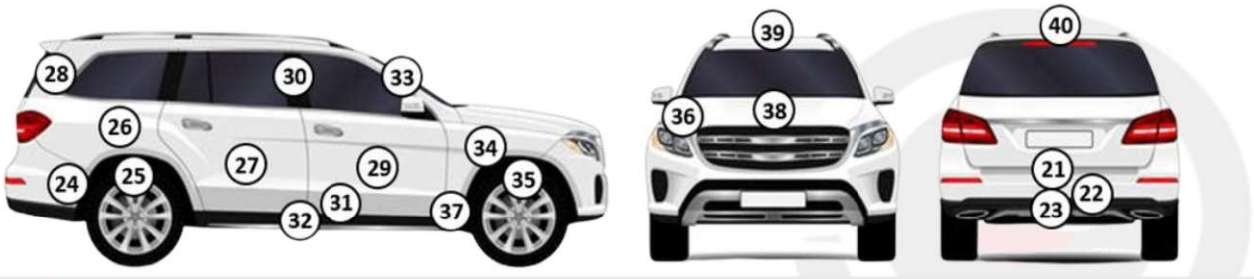
21 - Painel traseiro	Original
22 - Alma do para choque traseiro	Original
23 - Assoalho do porta malas/caçamba	Original
24 - Longarina traseira direita	Original
25 - Caixa de roda traseira direita	Original
26 - Folha lateral traseira direita	Original
27 - Porta traseira direita	Original
28 - Coluna traseira direita	Original
29 - Porta dianteira direita	Original
30 - Coluna média/central direita	Original
31 - Assoalho do habitáculo lado direito	Original
32 - Caixa de ar/soleira direita	Original
33 - Coluna dianteira direita	Original
34 - Para lama/folha lateral dianteira direita	Original
35 - Caixa de roda dianteira direita	Original
36 - Torre do amortecedor dianteiro direito	Original
37 - longarina dianteira inferior/superior direita	Original
38 - Capô/tampa do compartimento do motor	Reparado
39 - Folha do teto/painel traseiro	Original
40 - Estrutura do teto	Original

APONTAMENTO: *No ato da perícia cautelar realizada na presente data, o veículo apresentava pequeno reparo de funilaria e pintura no capô.
