3ª VISÃO
Perícias e Vistorias Automotivas

LAUDO DE PERÍCIA CAUTELAR

I/NISSAN SENTRA 20SV CVT/I/NISSAN SENTRA 20SV CVT
2014/ 2014 - PRATA - ALCOOL/GASOLINA

APROVADO

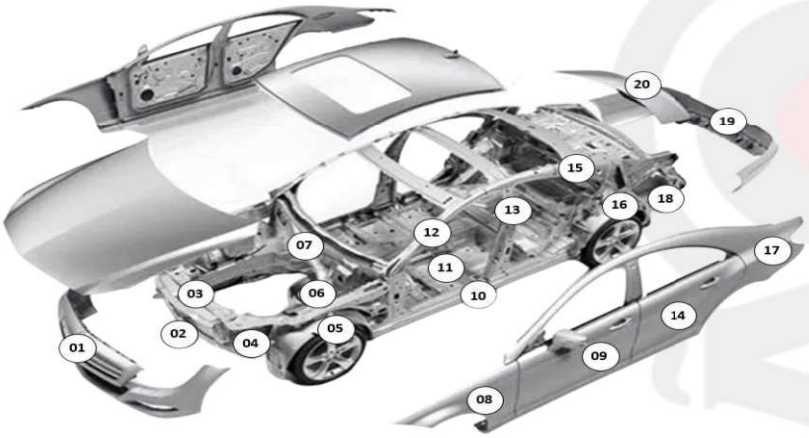
AVALIAÇÃO DE PINTURA

1 - Envolvente/para choque dianteiro	Original
2 - Painel frontal	Original
3 - Para lama dianteiro esquerdo	Original
4 - Coluna dianteira esquerda	Original
5 - Porta dianteira esquerda	Original
6 - Caixa de ar/soleira esquerda	Original
7 - Coluna média/central esquerda	Original
8 - Porta traseira esquerda	Original
9 - Coluna traseira esquerda	Original
10 - Para lama/folha lateral traseira esquerda	Original
11 - Envolvente/para choque traseiro/painel traseiro	Repintada
12 - Painel traseiro	Original
13 - Capô/tampa do porta malas/caçamba	Original
14 - Para lama/folha lateral traseira direita	Original
15 - Coluna traseira direita	Original
16 - Porta traseira direita	Original
17 - Coluna média/central direita	Original
18 - Caixa de ar/soleira direita	Original
19 - Porta dianteira direita	Original
20 - Coluna dianteira direita	Original
21 - Para lama dianteiro direito	Original
22 - Capô/tampa do compartimento do motor	Repintada

23 - Teto/Painel traseiro	Original
