DEKRA CAUTELAR

LAUDO DE VISTORIA COM TESTE DE PINTURA

DATA REALIZAÇÃO: 10/08/2026 14:03 - DATA IMPRESSÃO: 14/10/2026 16:48

Nº LAUDO:	[redacted]	QUILOMETRAGEM:	49943 KM
Nº CHASSI:		COR:	AZUL
Nº MOTOR:		COMBUSTIVEL:	ALCOOL/GASOLINA
PLACA:		ANO FABRICAÇÃO:	2023
MARCA:	HONDA	ANO MODELO:	2024
MODELO:	HR-V EXL HS	SITUAÇÃO CHASSI:	EM_CIRCULACAO

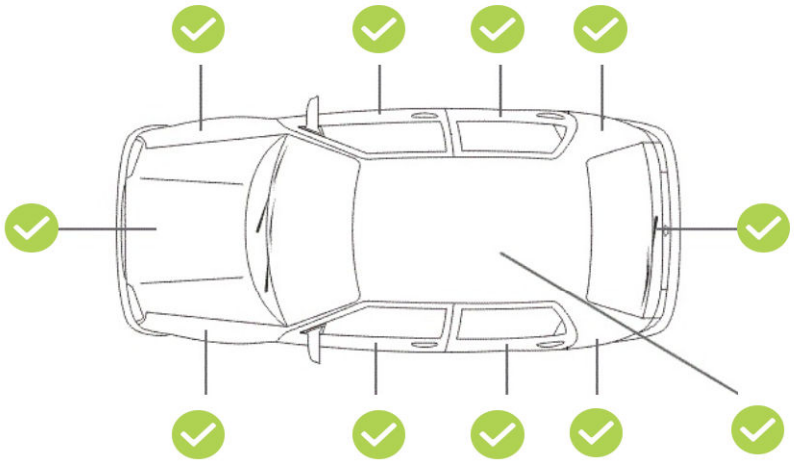
TESTE DA ESPESSURA DA CAMADA DE TINTA

PINTURA	NADA CONSTA
