DEKRA CAUTELAR

LAUDO DE VISTORIA COM TESTE DE PINTURA

Nº LAUDO:	[redacted]	QUILOMETRAGEM:	15807 KM
Nº CHASSI:		COR:	PRETA
Nº MOTOR:		COMBUSTIVEL:	ALCOOL/GASOLINA
PLACA:		ANO FABRICAÇÃO:	2024
MARCA:	FIAT	ANO MODELO:	2025
MODELO:	ARGO DRIVE 1.3 AT	SITUAÇÃO CHASSI:	EM_CIRCULACAO

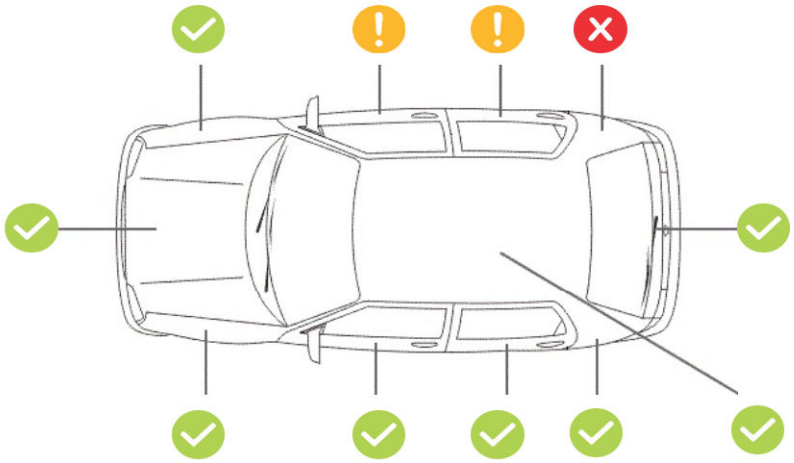
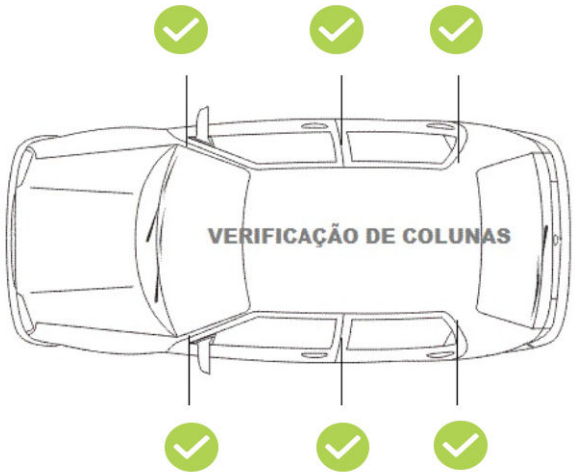
TESTE DA ESPESSURA DA CAMADA DE TINTA

PINTURA	NADA CONSTA
