LAUDO DE VISTORIA COM TESTE DE PINTURA

Nº LAUDO:	[redacted]	QUILOMETRAGEM:	72631 KM
Nº CHASSI:		COR:	BRANCA
Nº MOTOR:		COMBUSTIVEL:	ALCOOL/GASOLINA
PLACA:		ANO FABRICAÇÃO:	2024
MARCA:	CHEV	ANO MODELO:	2024
MODELO:	ONIX 10MT HB	SITUAÇÃO CHASSI:	EM_CIRCULACAO

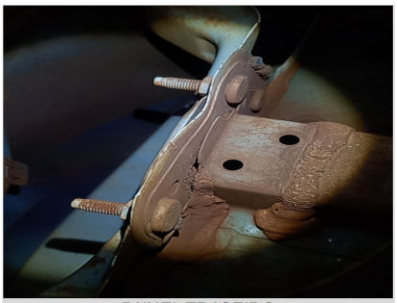
!	**ESTRUTURA**	**CAIXA DE AR DIREITO AMASSADO**

ESTRUTURA DO LADO DIREITO	
COLUNA DIANTEIRA	OK
COLUNA TRASEIRA	OK
COLUNA CENTRAL	OK
CAIXA DE AR	AMASSADO
OBSERVAÇÃO

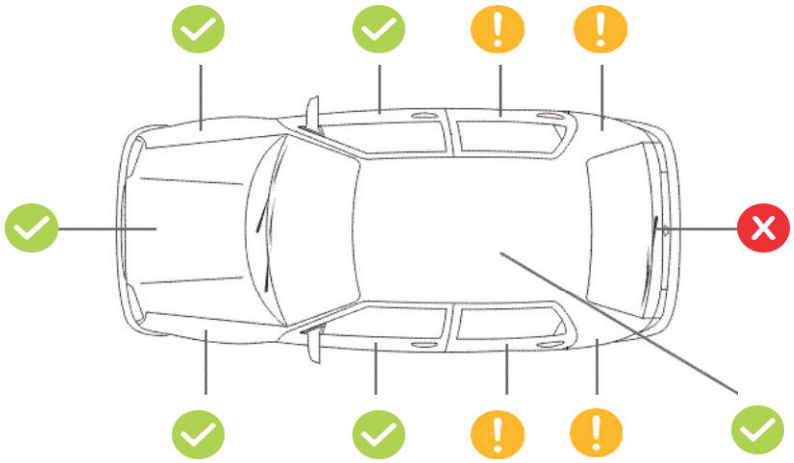
TESTE DE ESPESSURA DE PINTURA - COMPONENTES EXTERNOS

PINTURA	NADA CONSTA
