DEKRA CAUTELAR

LAUDO DE VISTORIA COM TESTE DE PINTURA

Nº LAUDO:	[redacted]	QUILOMETRAGEM:	89954 KM
Nº CHASSI:		COR:	VERMELHA
Nº MOTOR:		COMBUSTIVEL:	ALCOOL/GASOLINA
PLACA:		ANO FABRICAÇÃO:	2021
MARCA:	VW	ANO MODELO:	2022
MODELO:	NIVUS HL TSI AD	SITUAÇÃO CHASSI:	EM_CIRCULACAO

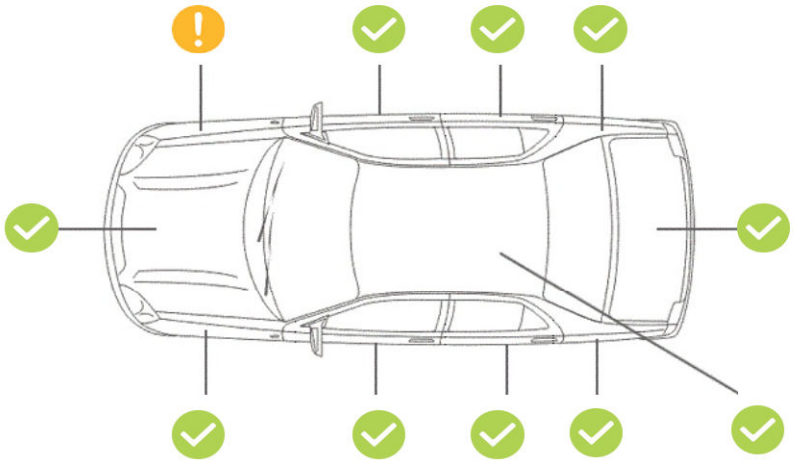
TESTE DE ESPESSURA DE PINTURA - COMPONENTES EXTERNOS

PINTURA	NADA CONSTA
