visão total
vistoria veicular

APROVADO
Vistoria Cautelar

| **FABRICANTE/MARCA:** | FIAT | **MODELO/VERSÃO:** | FIAT FASTBACK AUDACE HYB |
| **ANO FAB./MODELO:** | 2025/2026 | **COR:** | PRETA |

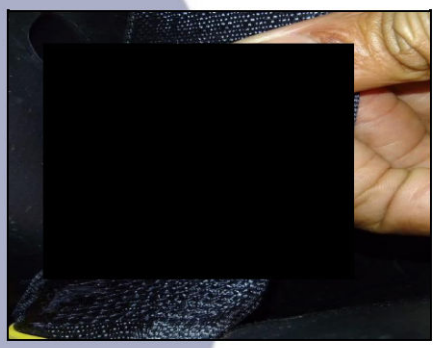
ETIQUETA_VIS_COLUNA

**2 - Do batente da porta:**
510-Original

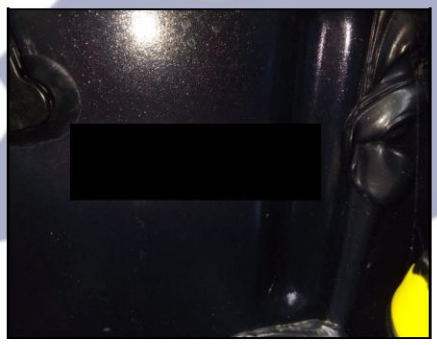
ETIQUETA_VIS_MOTOR

**1 - Do compartimento do motor:**
501-Original

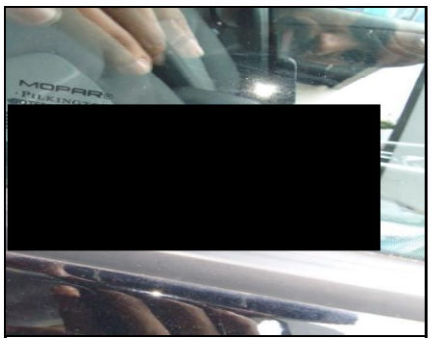
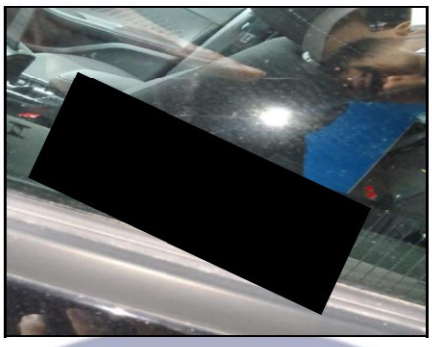
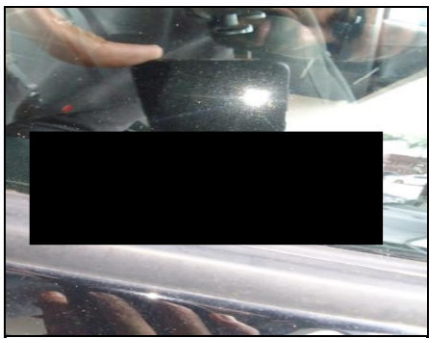
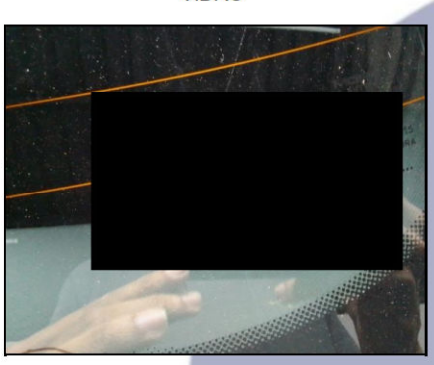
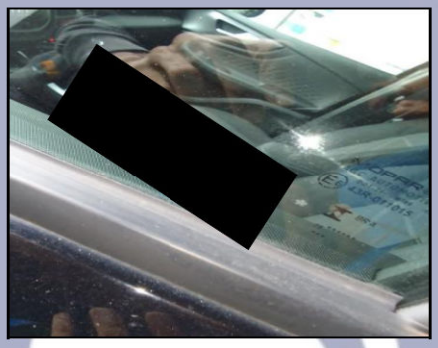
VIDRO

**1 - Vidro dianteiro (pára-brisa):**
605-Original/dentro do padrão

**2 - Vidro da porta dianteira esquerda:**
613-Original/dentro do padrão

**3 - Vidro da porta traseira esquerda:**
621-Original/dentro do padrão

**5 - Vidro traseiro (vigia):**
637-Original/dentro do padrão

**7 - Vidro da porta traseira direita:**
653-Original/dentro do padrão

**8 - Vidro da porta dianteira direita:**
661-Original/dentro do padrão
