3ª VISÃO
Perícias e Vistorias Automotivas

LAUDO DE VISTORIA CAUTELAR

Marca, Mod[redacted]
HONDA/CIVIC EX CVT
2021/ 2021 - PRETA - ALCOOL/GASOLINA

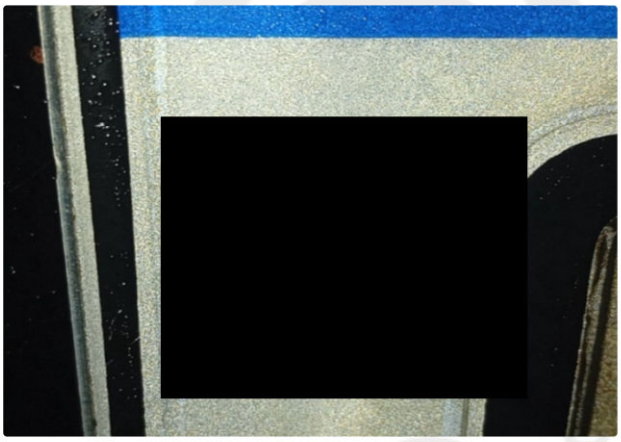
Eta/VIS do batente da porta

- 8 - Eta original

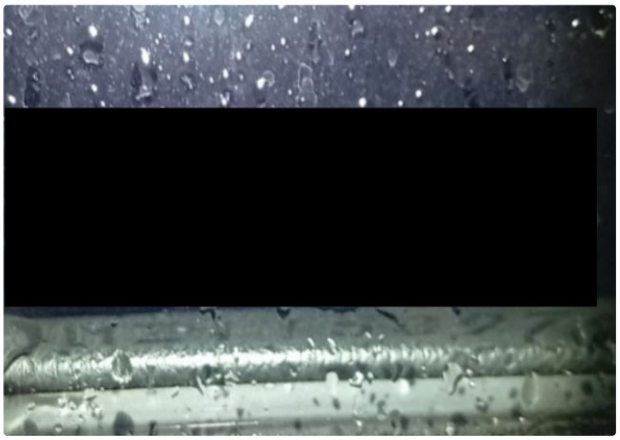
Lacre /QR code

- 208 - Sem vestígios de irregularidades.
