Vistoria Cautelar Plus Nº: [redacted]

Status: APROVADO COM APONTAMENTO(S)

Marca/Modelo: CHEV/SPIN/ 1.8L MT LT

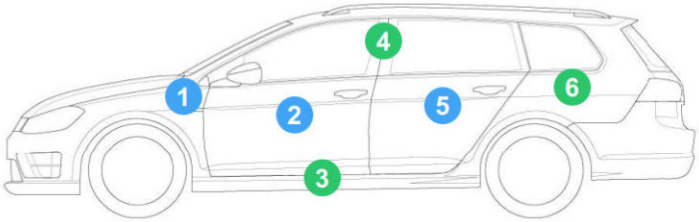
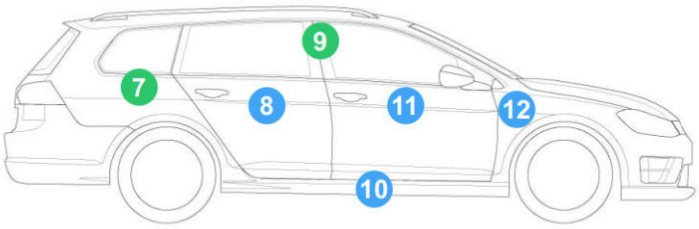
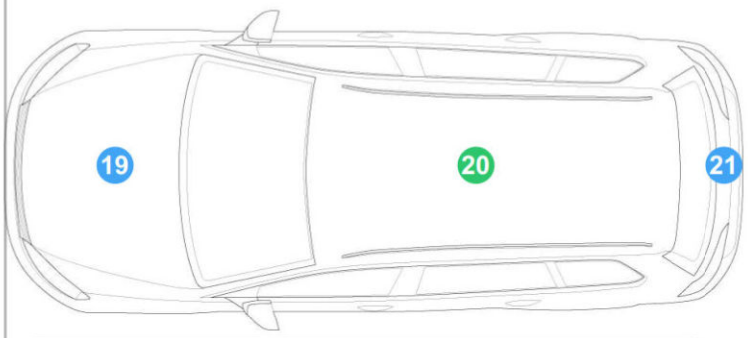
ANÁLISE DE PINTURA

1 - PARA-LAMA DIANTEIRO (ESQUERDA)
- COM MASSA E REPINTURA.

2 - PORTA DIANTEIRA (ESQUERDA)
- COM MASSA E REPINTURA.

5 - PORTA TRASEIRA (ESQUERDA)
- COM AVARIAS.

8 - PORTA TRASEIRA (DIREITA)
- COM AVARIAS.

10 - CAIXA DE AR (DIREITA)
- COM AVARIAS.

11 - PORTA DIANTEIRA (DIREITA)
- COM MASSA E REPINTURA.

12 - PARA-LAMA DIANTEIRO (DIREITA)
- COM MASSA E REPINTURA.

14 - PARA-CHOQUE (DIANTEIRO)
- COM SINAIS DE REPINTURA.

17 - PARA-CHOQUE (TRASEIRO)
- COM SINAIS DE REPINTURA.

19 - CAPÔ (DIANTEIRO)
- COM MASSA E REPINTURA.

21 - TAMPA DO PORTA MALAS
- COM MASSA E REPINTURA.

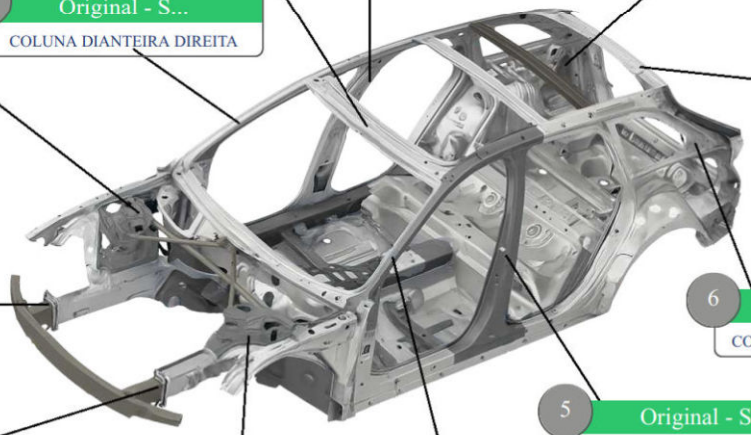
ANÁLISE ESTRUTURAL

- 3 — Original - S... — TRAVESSA DIANTEIRA DO TETO
- 16 — Original - S... — COLUNA CENTRAL DIREITA
- 17 — Original - S... — COLUNA TRASEIRA DIREITA
- 14 — Original - S... — COLUNA DIANTEIRA DIREITA
- 1 — Original - S... — TORRE DO AMORTECEDOR DIANTEIRO DIREITA
- 18 — Original - S... — TRAVESSA TRASEIRA DO TETO
- 9 — Original - S... — LONGARINA DIANTEIRA DIREITA
- 6 — Original - S... — COLUNA TRASEIRA ESQUERDA
- 5 — Original - S... — COLUNA CENTRAL ESQUERDA
- 20 — Original - S... — LONGARINA DIANTEIRA ESQUERDA
- 2 — Original - S... — COLUNA DIANTEIRA ESQUERDA
- 13 — Original - S... — TORRE DO AMORTECEDOR DIANTEIRO ESQUERDA

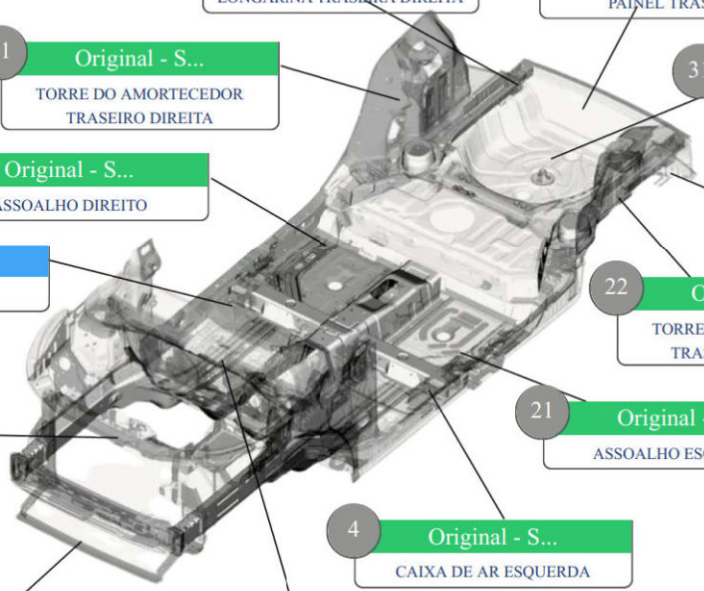
- 12 — Original - S... — LONGARINA TRASEIRA DIREITA
- 25 — Com avarias. — PAINEL TRASEIRO
- 11 — Original - S... — TORRE DO AMORTECEDOR TRASEIRO DIREITA
- 31 — Com avarias. — ASSOALHO DO PORTA MALAS
- 10 — Original - S... — ASSOALHO DIREITO
- 23 — Original - S... — LONGARINA TRASEIRA ESQUERDA
- 15 — Com avarias. — CAIXA DE AR DIREITA
- 22 — Original - S... — TORRE DO AMORTECEDOR TRASEIRO ESQUERDA
- 21 — Original - S... — ASSOALHO ESQUERDO
- 27 — Com avarias. — PAINEL FRONTAL SUPERIOR
- 4 — Original - S... — CAIXA DE AR ESQUERDA
- 28 — Com avarias. — PAINEL FRONTAL INFERIOR
- 26 — Original - S... — PAINEL CORTA FOGO

Avarias no assoalho do porta malas, Painel traseiro, Painel dianteiro inferior e superior.
