Vistoria Cautelar Plus Nº [redacted]

Status: APROVADO COM APONTAMENTO(S)

Marca/Modelo: VW/FOX/ 1.6 GII

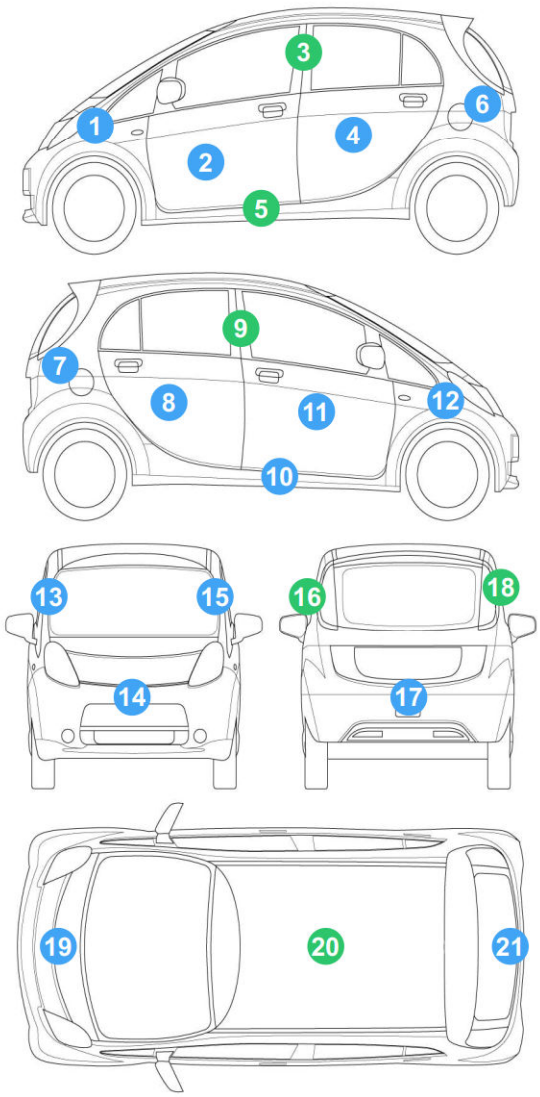
ANÁLISE DE PINTURA

1 - PARA-LAMA DIANTEIRO (ESQUERDA)
- COM MASSA E REPINTURA.

2 - PORTA DIANTEIRA (ESQUERDA)
- COM MASSA E REPINTURA.

4 - PORTA TRASEIRA (ESQUERDA)
- COM MASSA E REPINTURA.

6 - FOLHA LATERAL TRASEIRA (ESQUERDA)
- COM MASSA E REPINTURA.

7 - FOLHA LATERAL TRASEIRA (DIREITA)
- COM MASSA E REPINTURA.

8 - PORTA TRASEIRA (DIREITA)
- COM MASSA E REPINTURA.

10 - CAIXA DE AR (DIREITA)
- COM MASSA E REPINTURA.

11 - PORTA DIANTEIRA (DIREITA)
- COM MASSA E REPINTURA.

12 - PARA-LAMA DIANTEIRO (DIREITA)
- COM MASSA E REPINTURA.

13 - COLUNA DIANTEIRA (DIREITA)
- COM SINAIS DE REPINTURA.

14 - PARA-CHOQUE (DIANTEIRO)
- COM SINAIS DE REPINTURA.

15 - COLUNA DIANTEIRA (ESQUERDA)
- COM SINAIS DE REPINTURA.

17 - PARA-CHOQUE (TRASEIRO)
- COM SINAIS DE REPINTURA.

19 - CAPÔ (DIANTEIRO)
- COM MASSA E REPINTURA.

21 - TAMPA DO PORTA MALAS
- COM MASSA E REPINTURA.

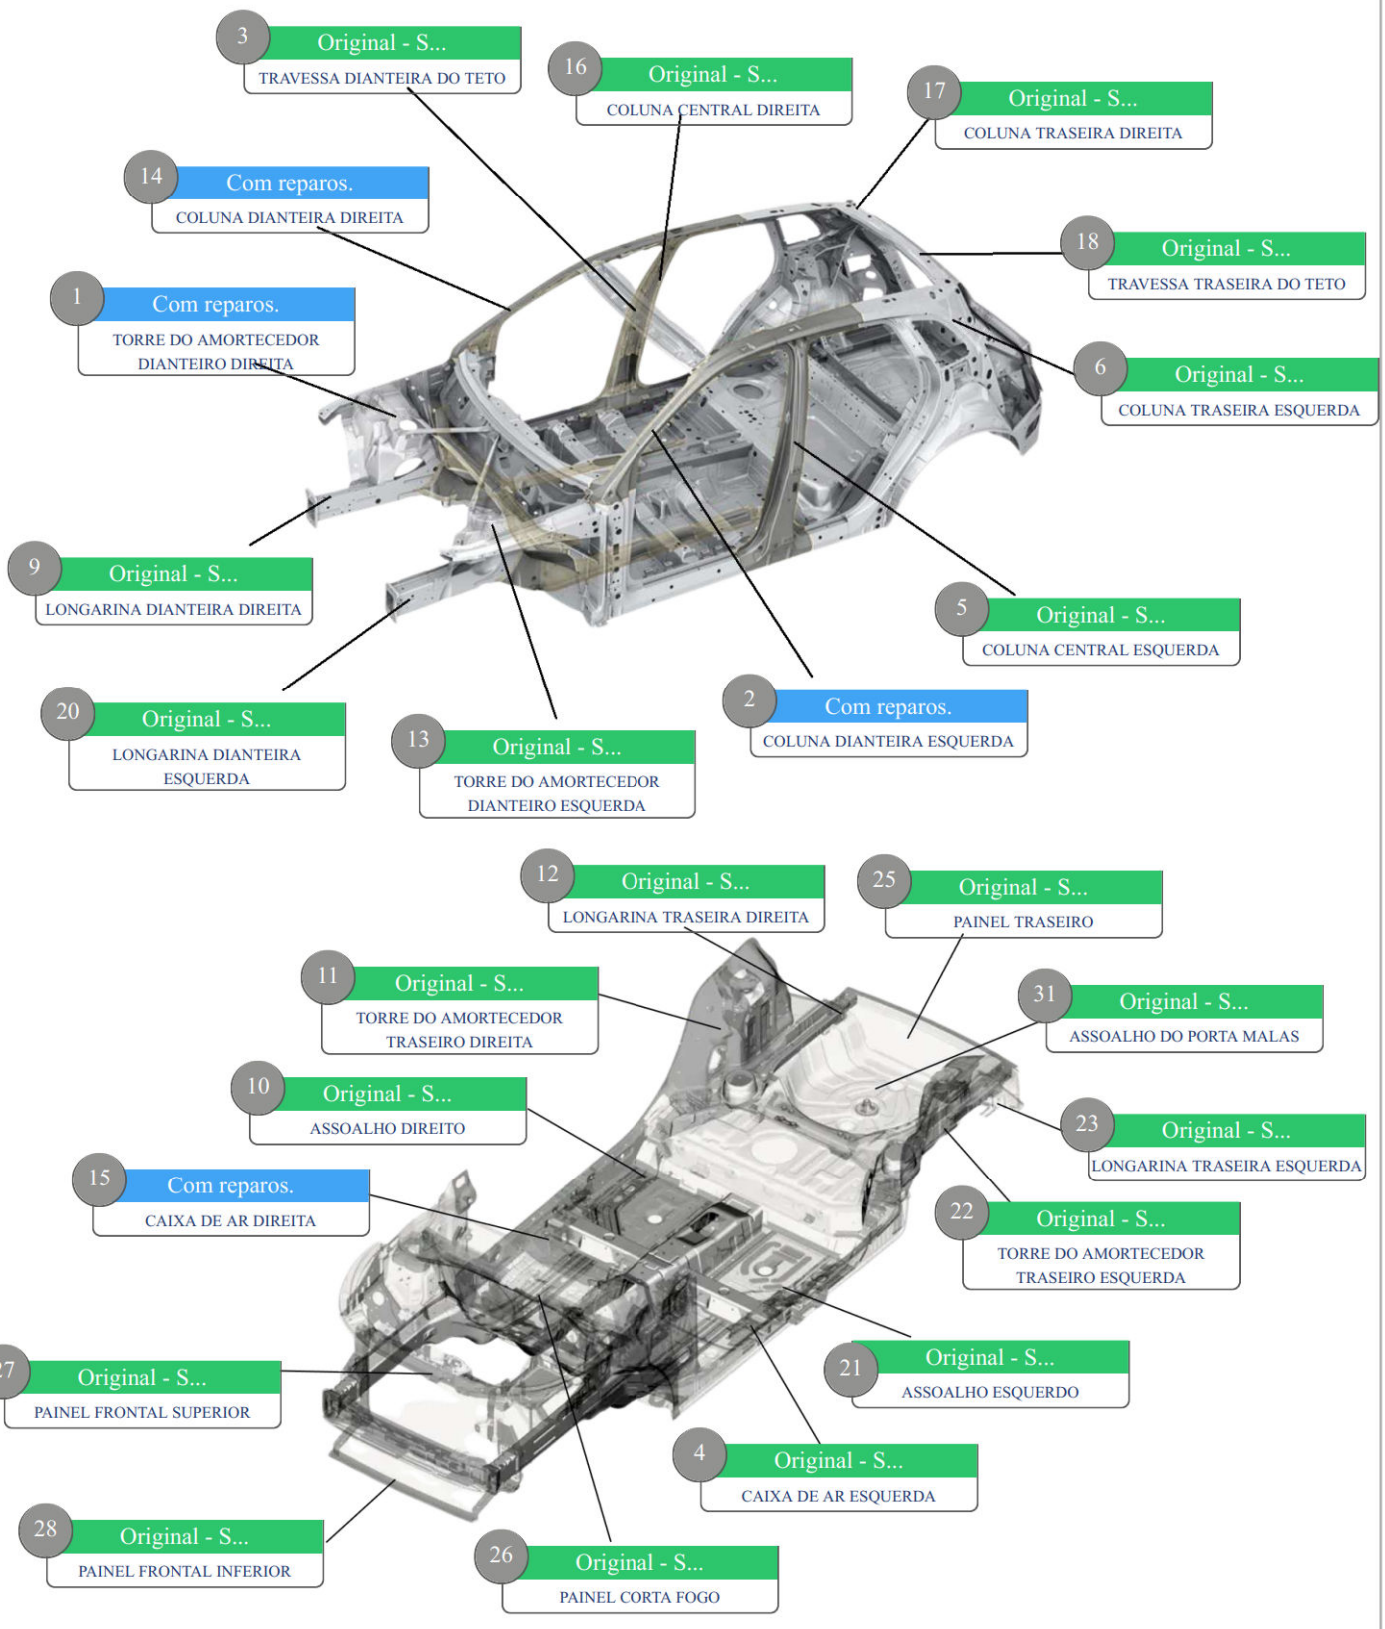
ANÁLISE ESTRUTURAL

Torre do amortecedor dianteira direita recuperada com massa.
Paralama dianteiro direito substituído.

Luz do sistema de airbag acesa no painel.
Não foi verificado o funcionamento do sistema ou a presença dos airbags.
