3ª VISÃO
Perícias e Vistorias Automotivas

LAUDO DE VISTORIA CAUTELAR

Marca, Modelo e Ano fabricação/Modelo
MERCEDES BENS/C180FF
2020/ 2020 - PRETA - ALCOOL/GASOLINA

Solicitante
IGUATEMI AUTOMÓVEIS

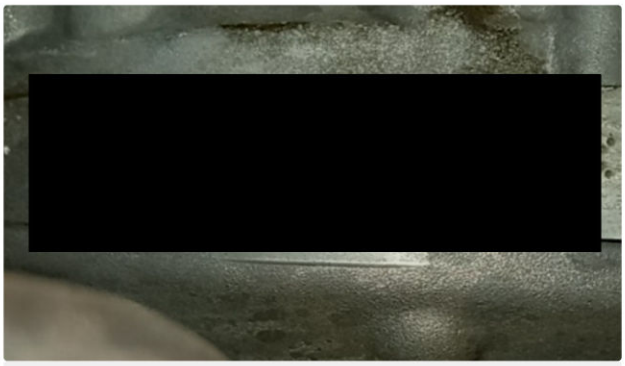
Placas (PIV)

208 - Sem vestígios de irregularidades.

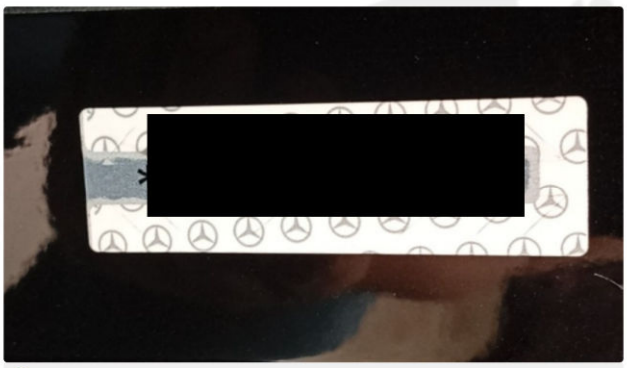
Gravação do Câmbio

- 066.1Gravação identificadora obstruída/sem acesso

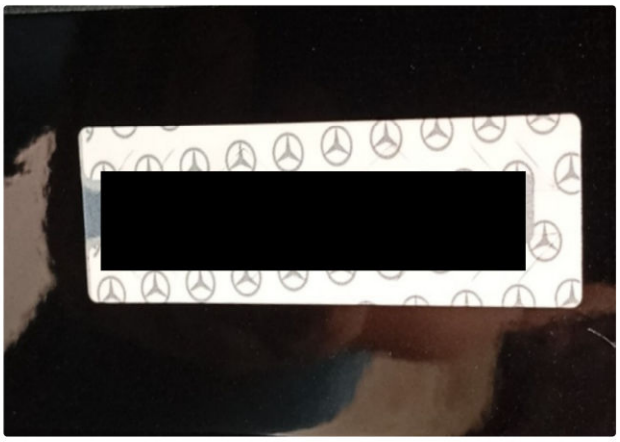
Eta/VIS do batente da porta

Eta/VIS do compartimento do motor

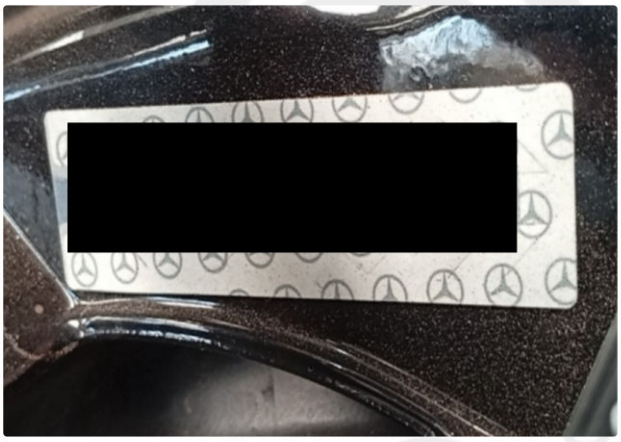
Eta/VIS do assoalho

Lacre /QR code

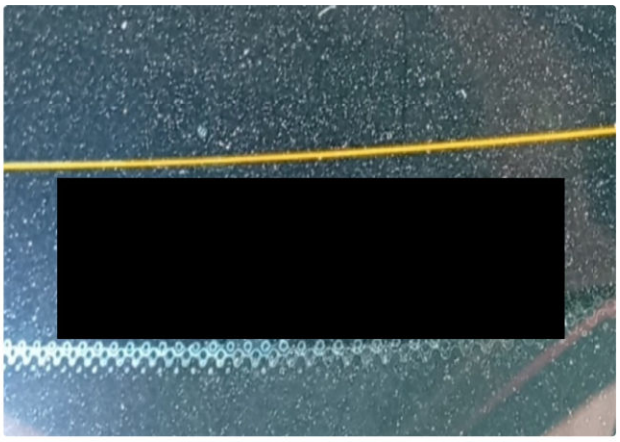
Gravação do VIS no vidro

Data do cinto de segurança
