LAUDO DE VISTORIA CAUTELAR

Marca, Modelo e Ano fabricação/Modelo
I/NISSAN/FRONTIER PLT
2024/ 2025 - PRATA - DIESEL

Solicitante
IGUATEMI AUTOMÓVEIS

APROVADO

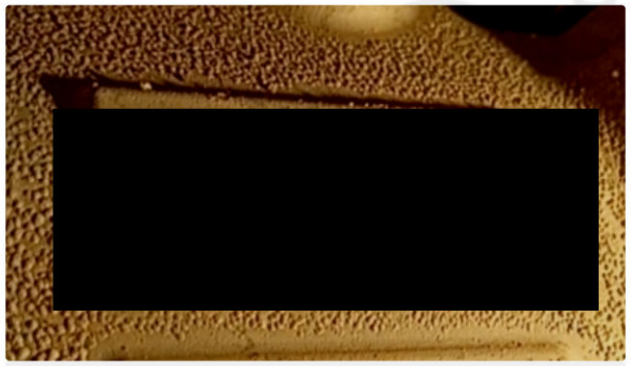
Gravação do Chassi

018 - Gravação identificadora sem vestígios aparentes de adulteração.
