LAUDO DE VISTORIA CAUTELAR

Marca, Modelo e Ano fabricação/Modelo
CHERY/TIGGO 8X PHEV
2022/ 2023 - BRANCA - GASOLINA/ELÉTRICO

Solicitante
IGUATEMI AUTOMÓVEIS

APROVADO

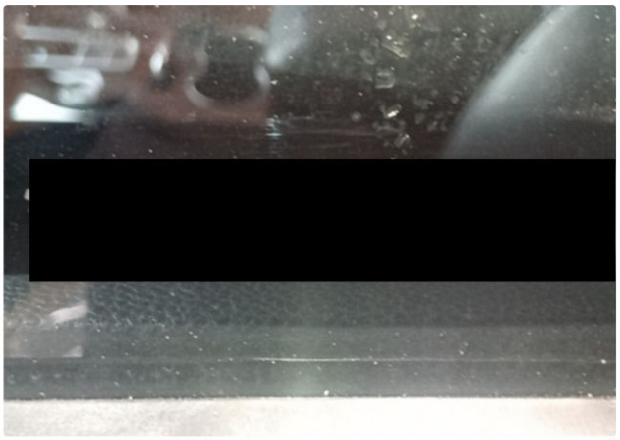
Eta/VIS do batente da porta

Eta/VIS do compartimento do motor
