RELATÓRIO
DE VISTORIA CAUTELAR PLUS

Marca/Modelo: HONDA HR-V TOURING	**Combustível:** ALCOOL/GASOLINA	**Placa:** [redacted]	**Data Emissão CRLV:** 01/06/2026
Odômetro: 78386	**Renavam:** [redacted]	**Data Emissão CRV:** 26/12/2025	**Fabricação/Modelo:** 2018/2018

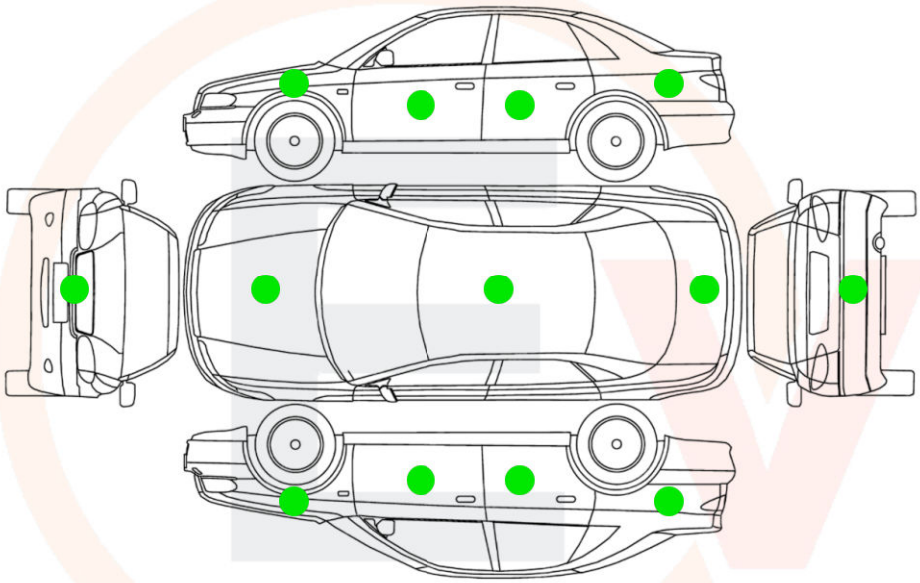
Análise das Peças Externas e Pintura

CONFORME O PREVISTO NOS ANEXOS I À IV DA RESOLUÇÃO 810/2020 DO CONTRAN, ESTE VEÍCULO APRESENTA SUAS PEÇAS EXTERNAS:
INTEGRAS, NÃO SE VERIFICANDO VESTÍGIO DE REPINTURA
