APRESENTAÇÃO

DADOS GERAIS DO VEÍCULO

MARCA:	RENAULT
MODELO:	RENAULT KANGOO EX PRO
COR:	BRANCA
ANO FABRICAÇÃO:	24
ANO MODELO:	25
PLACA:	[redacted]
RENAVAM:	
COMBUSTÍVEL:	0

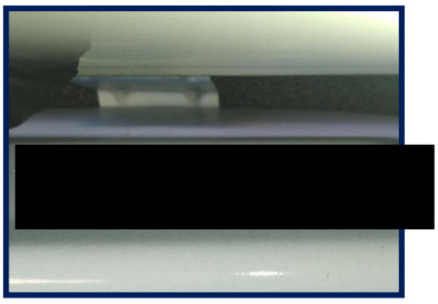
Chassi

NUMERAÇÃO IDENTIFICADORA :	DENTRO DOS PADRÕES HABITUAIS DO FABRICANTE
CHAPA SUPORTE :	REGIÃO ÍNTEGRA
