NOVA VISION
VISTORIAS E PERICIAS TECNICAS

LAUDO DE PERICIA CAUTELAR

Fabricante/Marca: PORSCHE
Ano Fab/Mod: 2022/2022
Cidade: Campinas

Fabricante/Marca: PORSCHE
Modelo/Versão: PANAMERA/4EHYB
Ano Fab/Mod : 2022/2022

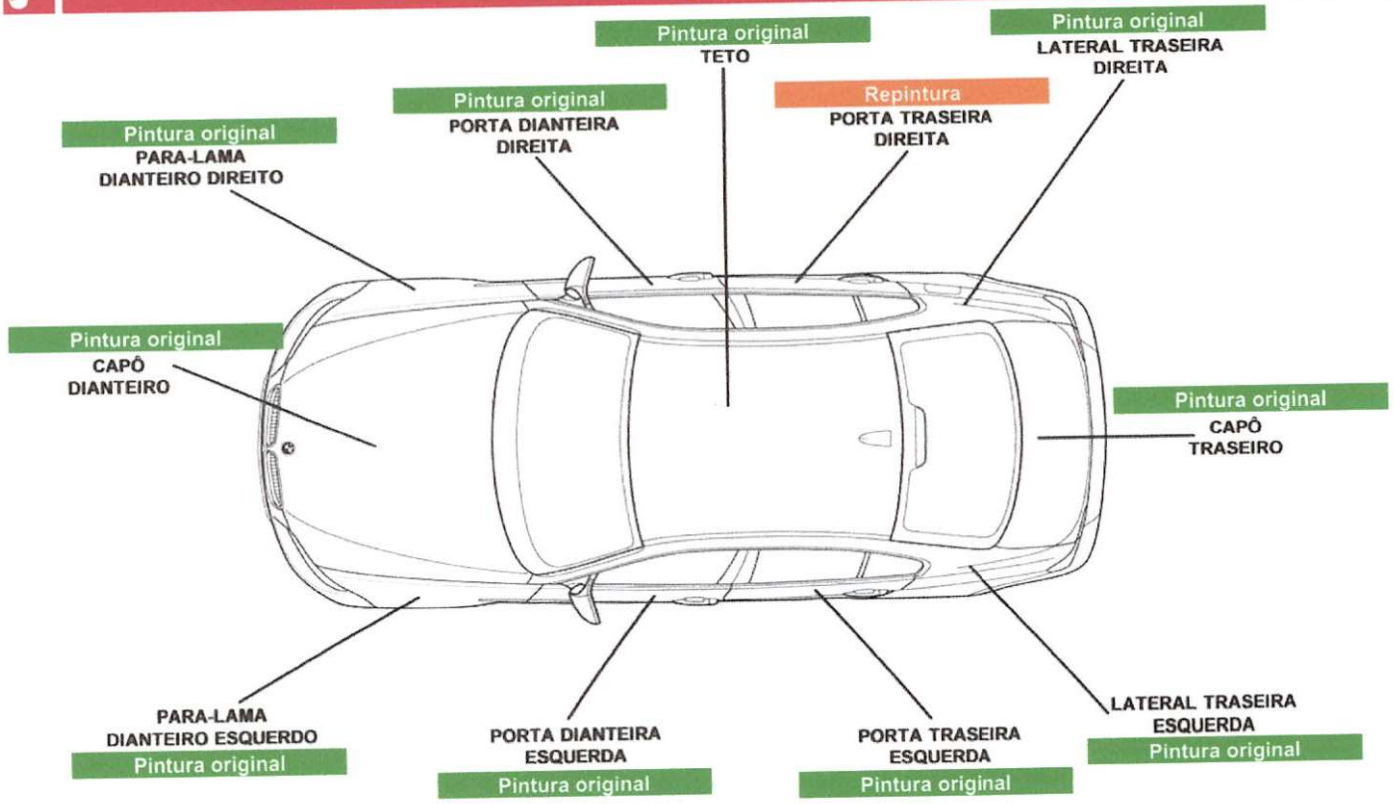
ANÁLISE DE PINTURA

PORTA TRASEIRA DIREITA REPINTADA.
