# Vistoria de Identificação Veicular

**MARCA/MODELO:** RENEGADE THAWK AT D **COR:** BRANCA **ANO FAB:** 2016

# VISTORIA CAUTELAR

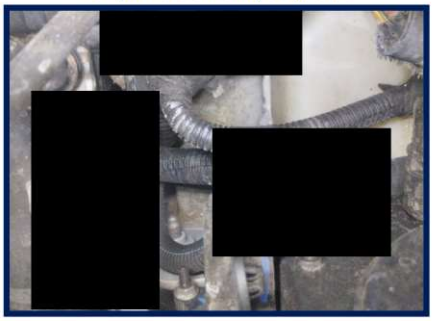
Torre amort diant/direita

| TORRE DO AMORTECEDOR DIANTEI. DIR. : | SEM AVARIAS APARENTES |

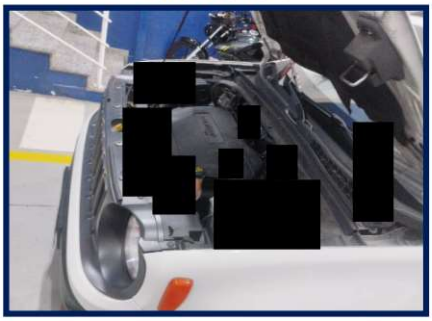
Painel Dianteiro

| PAINEL DIANT. INF./SUP. OU ALMA DO PARACHOQUE: | SEM AVARIAS APARENTES |
