CONFORME C/ APONTAMENTO

VISTORIA CAUTELAR :

Marca:	I	**Modelo:**	TOYOTA HILUX SWDMDA4JD
Ano Fab. / Modelo:	2019 / 2019	**Cor:**	BRANCA
Placa:	[redacted]	**Município:**	SAO PAULO-SP
Combustível:	DIESEL	**KM:**	182.421

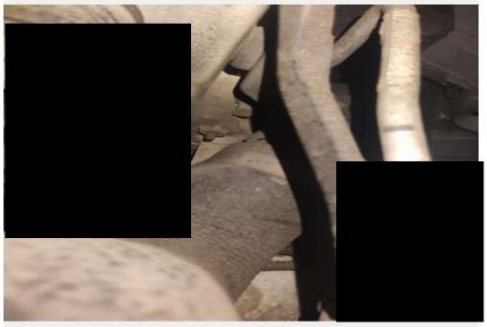
Painel dianteiro avariado e amassado
Haste da longarina dianteira amassado
