RELATÓRIO
DE VISTORIA CAUTELAR

Unidade: Evydhence Mooca

Relatório de Vistoria Cautelar

Marca/Modelo: CAOACHERY TIGGO7 TXS	**Combustível:** ALCOOL/GASOLINA	**Placa:** [redacted]	**Data Emissão CRLV:** 14/05/2025
Odômetro: 59254	**Renavam:** [redacted]	**Data Emissão CRV:** 2025-05-14	**Fabricação/Modelo:** 2021/2022

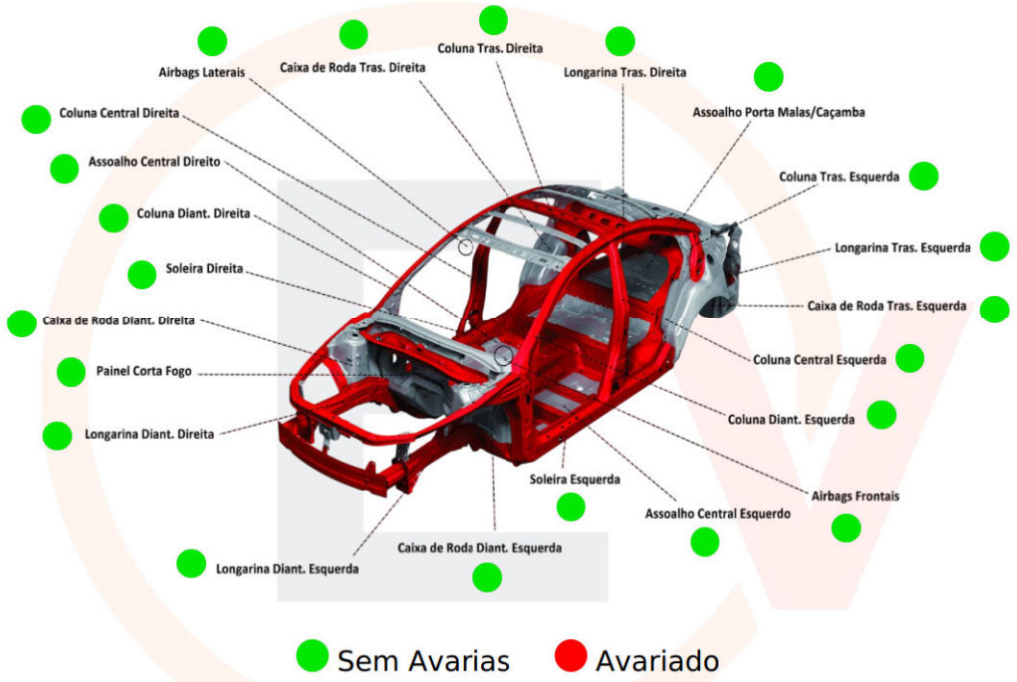
Análise da Estrutura

CONFORME O PREVISTO NOS ANEXOS I À IV DA RESOLUÇÃO 810/2020 DO CONTRAN, ESTE VEÍCULO APRESENTA SUA ESTRUTURA:
ÍNTEGRA, NÃO EXIBINDO REPAROS QUE DENOTEM A OCORRÊNCIA DE EMBATE RELEVANTE.
