DEKRA CAUTELAR

LAUDO DE VISTORIA COM TESTE DE PINTURA

Nº LAUDO:	[redacted]	**QUILOMETRAGEM:**	50523 KM
Nº CHASSI:		**COR:**	PRETA
Nº MOTOR:		**COMBUSTIVEL:**	ALCOOL/GASOLINA
PLACA:		**ANO FABRICAÇÃO:**	2022
MARCA:	TOYOTA	**ANO MODELO:**	2023
MODELO:	CCROSS XRE 20	**SITUAÇÃO CHASSI:**	EM_CIRCULACAO

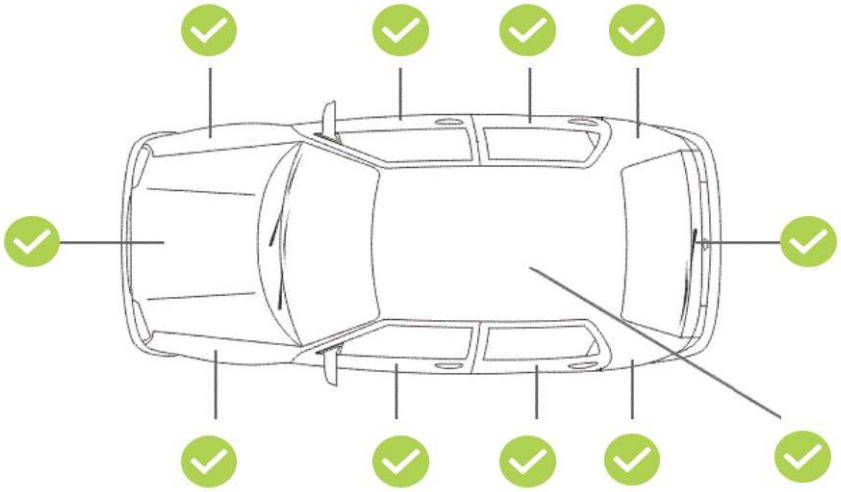
TESTE DE ESPESSURA DE PINTURA - COMPONENTES EXTERNOS

PINTURA	NADA CONSTA
