LAUDO VEICULAR CAUTELAR

Placa:	[redacted]	Renavam:	[redacted]
Marca / Modelo:	**I / CAOACHERY ARRIZO6 PRHA**	Chassi:	
Ano Fabricação:	**2024**	Nº Motor:	
Ano Modelo:	**2025**	Nº Câmbio:	
Cor:	**CINZA**	CRLV:	**NÃO APRESENTADO**
Combustível:	**GASOLINA/ALCOOL/ELETRICO**	Hodômetro:	**10.708**
Cidade:	**SAO JOSE DOS PINHAIS-PR**	Nº Lacre Placa:	**MERCOSUL**

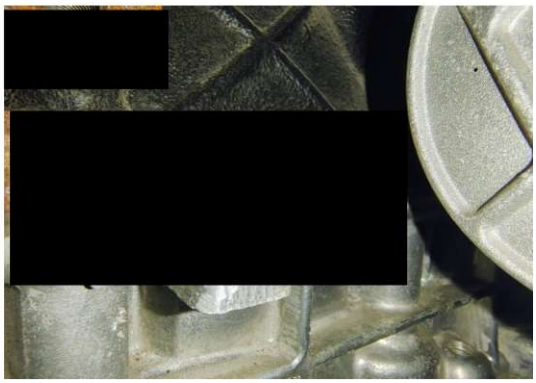
MOTOR

2.17 - GRAVAÇÃO SEM VESTÍGIOS APARENTES DE ADULTERAÇÃO E DENTRO DOS PADRÕES DO FABRICANTE
2.24 - NUMERAÇÃO É A MESMA QUE CONSTA REGISTRADA NOS BANCOS DE DADOS DOS ÓRGÃOS COMPETENTES (BIN)

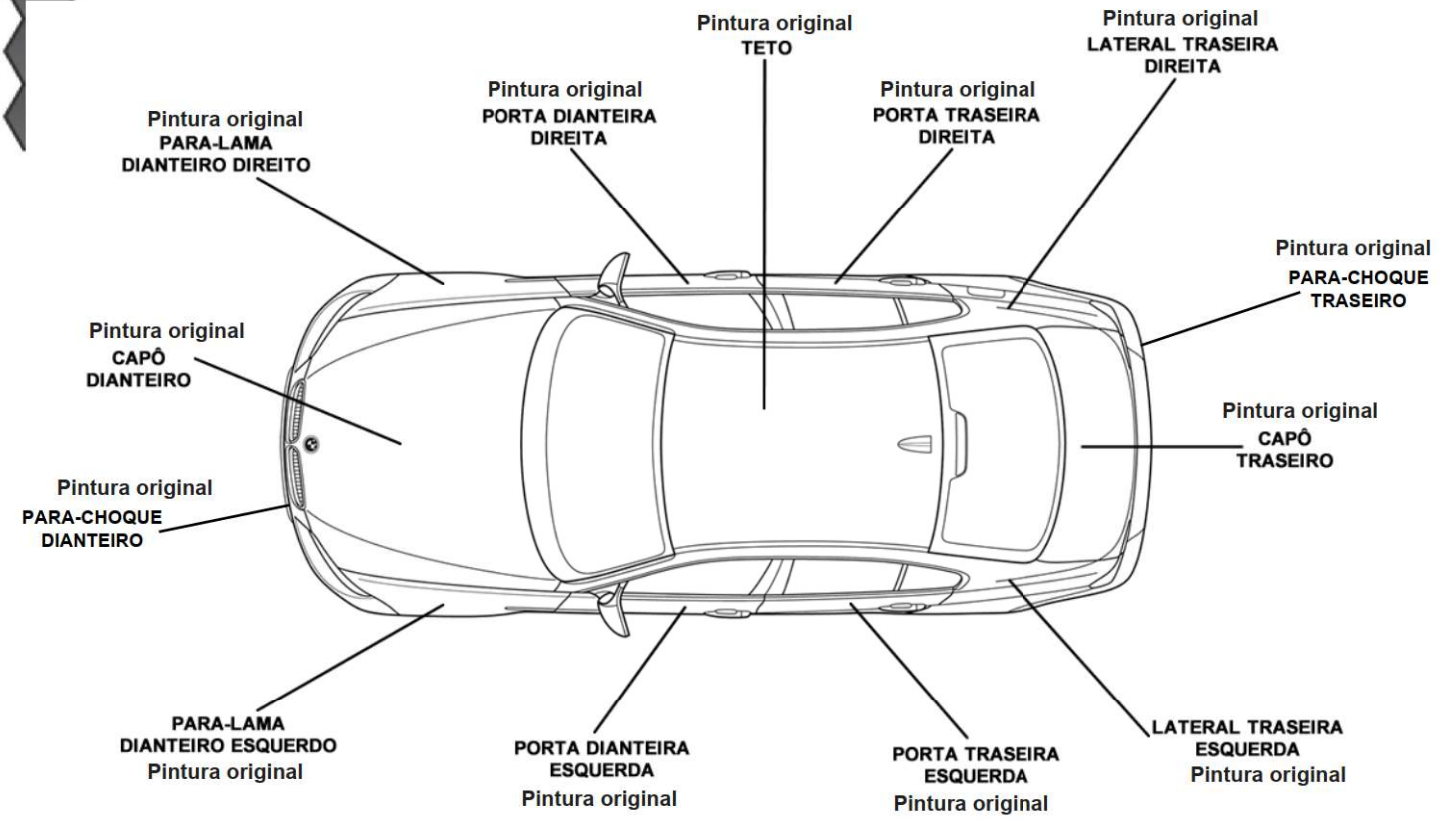
PINTURA

Pintura original
TETO
Pintura original
LATERAL TRASEIRA DIREITA
Pintura original
PORTA DIANTEIRA DIREITA
Pintura original
PORTA TRASEIRA DIREITA
Pintura original
PARA-LAMA DIANTEIRO DIREITO
Pintura original
PARA-CHOQUE TRASEIRO
Pintura original
CAPÔ DIANTEIRO
Pintura original
CAPÔ TRASEIRO
Pintura original
PARA-CHOQUE DIANTEIRO
PARA-LAMA DIANTEIRO ESQUERDO
Pintura original
PORTA DIANTEIRA ESQUERDA
Pintura original
PORTA TRASEIRA ESQUERDA
Pintura original
LATERAL TRASEIRA ESQUERDA
Pintura original

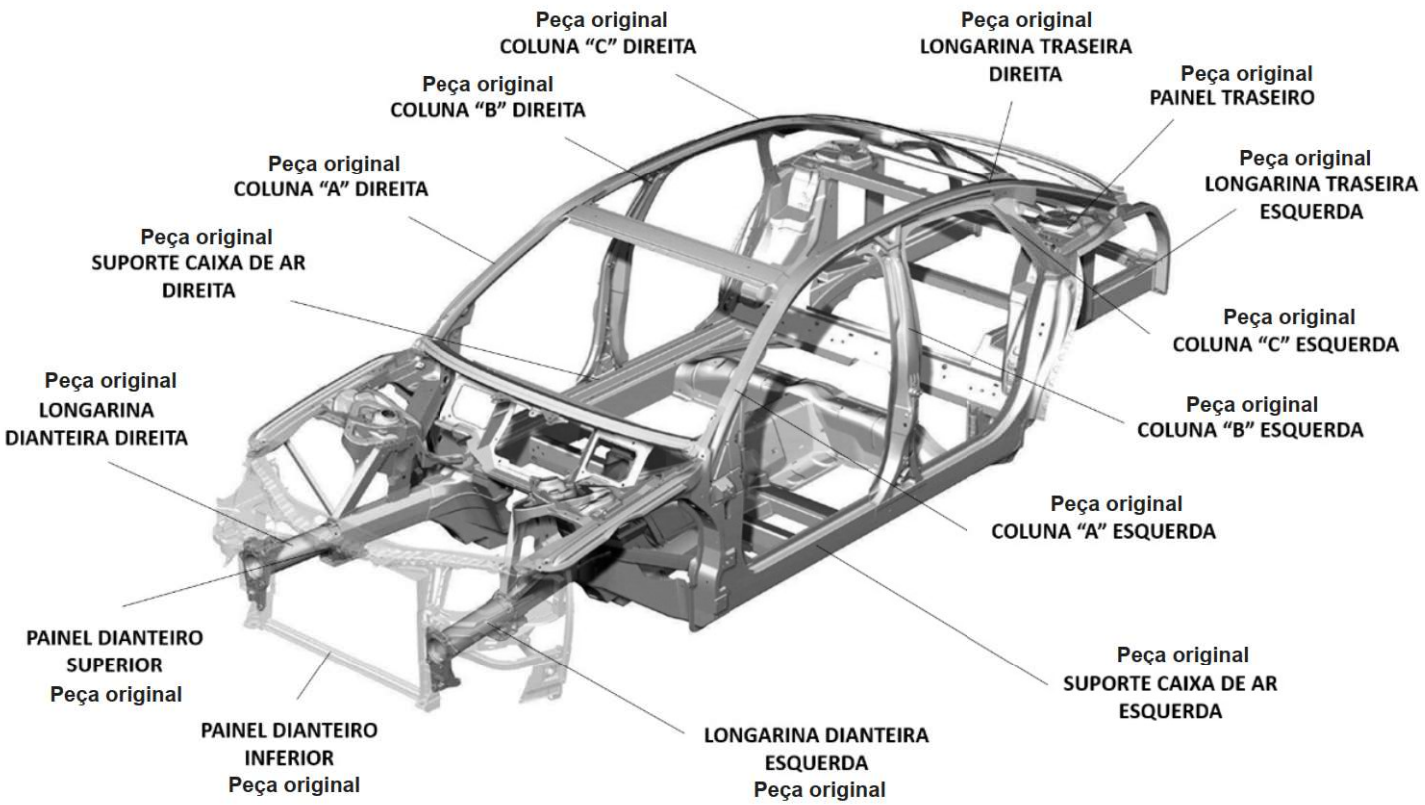
ESTRUTURA

Peça original
COLUNA "C" DIREITA
Peça original
LONGARINA TRASEIRA
DIREITA
Peça original
COLUNA "B" DIREITA
Peça original
PAINEL TRASEIRO
Peça original
COLUNA "A" DIREITA
Peça original
LONGARINA TRASEIRA
ESQUERDA
Peça original
SUPORTE CAIXA DE AR
DIREITA
Peça original
COLUNA "C" ESQUERDA
Peça original
LONGARINA
DIANTEIRA DIREITA
Peça original
COLUNA "B" ESQUERDA
Peça original
COLUNA "A" ESQUERDA
PAINEL DIANTEIRO
SUPERIOR
Peça original
Peça original
SUPORTE CAIXA DE AR
ESQUERDA
PAINEL DIANTEIRO
INFERIOR
Peça original
LONGARINA DIANTEIRA
ESQUERDA
Peça original
