LAUDO VEICULAR CAUTELAR

Placa:	[redacted]	Renavam:	[redacted]
Marca / Modelo:	**VW / VIRTUS EXCLUSIVE**	Chassi:	
Ano Fabricação:	**2024**	Nº Motor:	
Ano Modelo:	**2025**	Nº Câmbio:	
Cor:	**PRATA**	CRLV:	**NÃO APRESENTADO**
Combustível:	**ALCOOL/GASOLINA**	Hodômetro:	**24.980**
Cidade:	**SAO JOSE DOS PINHAIS-PR**	Nº Lacre Placa:	**MERCOSUL**

CERTIFICADO PREMIUM

Perícia:	**30/07/2026 08:36**
Regional:	**IBPA CURITIBA**
Solicitante:	[redacted]
Vistoriador:

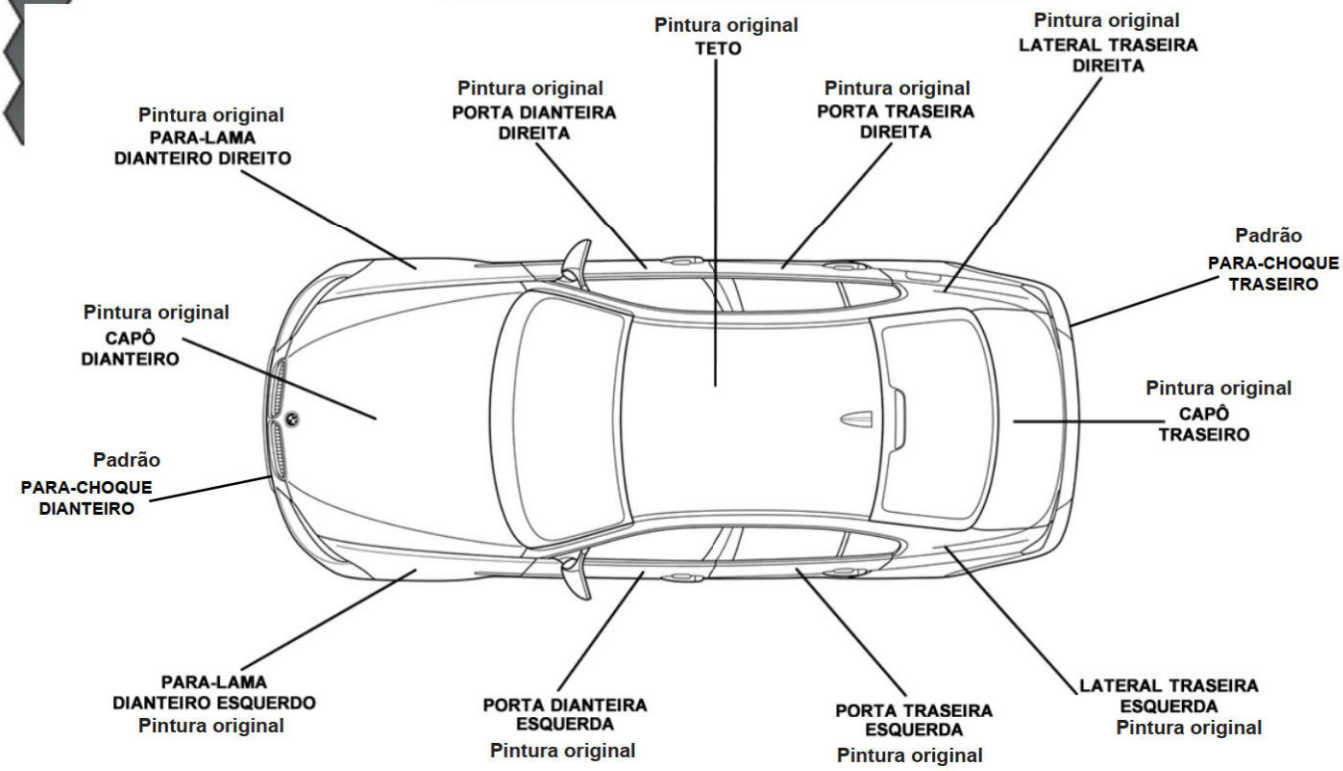
PINTURA

Pintura original
TETO
Pintura original
LATERAL TRASEIRA DIREITA
Pintura original
PORTA DIANTEIRA DIREITA
Pintura original
PORTA TRASEIRA DIREITA
Pintura original
PARA-LAMA DIANTEIRO DIREITO
Padrão
PARA-CHOQUE TRASEIRO
Pintura original
CAPÔ DIANTEIRO
Pintura original
CAPÔ TRASEIRO
Padrão
PARA-CHOQUE DIANTEIRO
PARA-LAMA DIANTEIRO ESQUERDO
Pintura original
PORTA DIANTEIRA ESQUERDA
Pintura original
PORTA TRASEIRA ESQUERDA
Pintura original
LATERAL TRASEIRA ESQUERDA
Pintura original

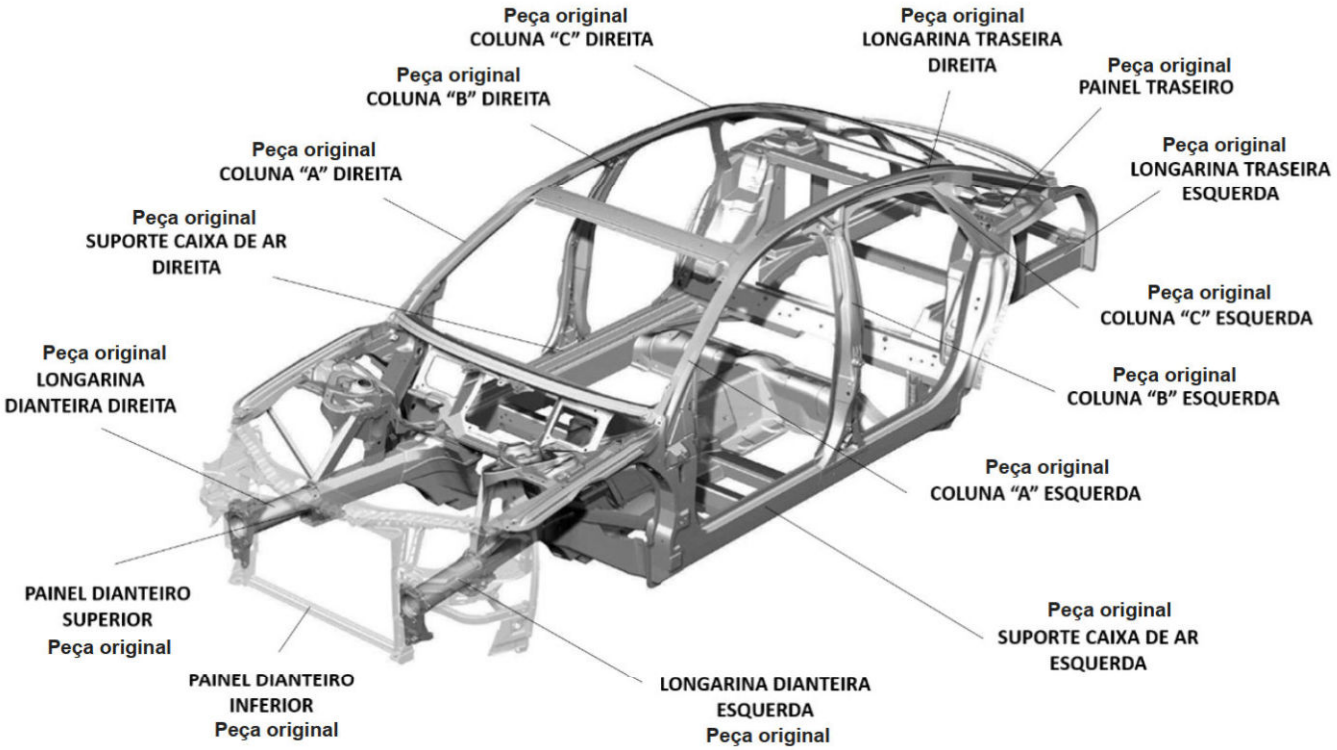
Peça original
COLUNA "C" DIREITA
Peça original
LONGARINA TRASEIRA
DIREITA
Peça original
PAINEL TRASEIRO
Peça original
COLUNA "B" DIREITA
Peça original
COLUNA "A" DIREITA
Peça original
LONGARINA TRASEIRA
ESQUERDA
Peça original
SUPORTE CAIXA DE AR
DIREITA
Peça original
COLUNA "C" ESQUERDA
Peça original
LONGARINA
DIANTEIRA DIREITA
Peça original
COLUNA "B" ESQUERDA
Peça original
COLUNA "A" ESQUERDA
PAINEL DIANTEIRO
SUPERIOR
Peça original
Peça original
SUPORTE CAIXA DE AR
ESQUERDA
PAINEL DIANTEIRO
INFERIOR
Peça original
LONGARINA DIANTEIRA
ESQUERDA
Peça original

16.19 - O VEÍCULO EXAMINADO NÃO POSSUI AVARIA E/OU REPARO QUE AFETEM A ESTRUTURA DA CARROCERIA.
