VISTORIA CAUTELAR
PROCEDÊNCIA GARANTIDA

Identificação do laudo	: [redacted] **20/10/2026 10:18:03** [redacted]
Cliente / Responsável	: [redacted]
Marca / Modelo	: **JEEP/RENEGADE SPORT AT-2015/2016-BRANCA-ALCOOL/GASOLINA**
Placa	: [redacted] **/ SAO PAULO - SP**

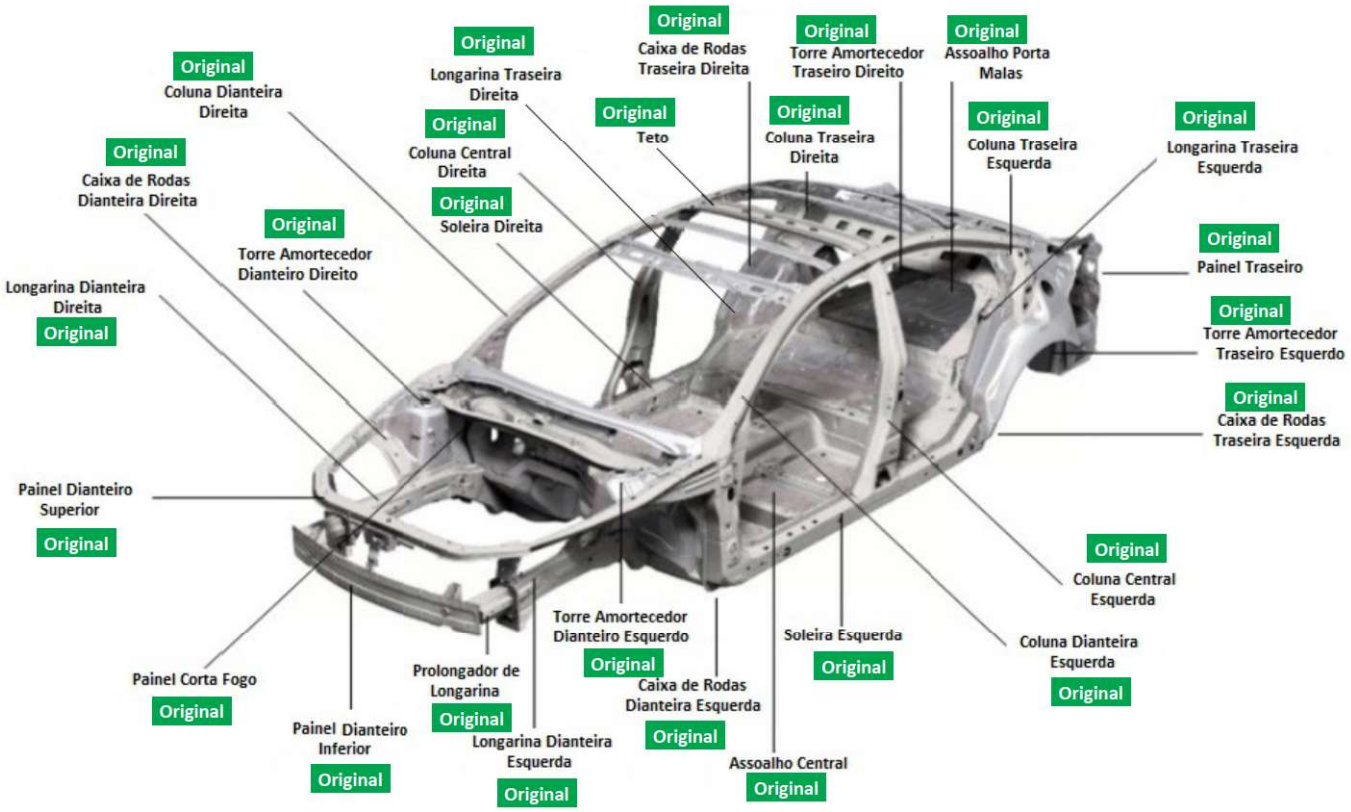
ORIGINALIDADE ESTRUTURAL

90: Não foram identificadas avarias e/ou reparos significativos nas partes estruturais do veículo, conforme demonstrado na ocasião da vistoria.
